Gegenstand: Höhenleitwerksmontage
 Betroffen: DG-100 alle Werknummern (nicht DG-100 G)
 Dringlichkeit: Bis zum 30.5.1978
 Vorgang: Durch unvollständige Montage des Höhenleitwerkes an einer DG-100 erfolgte ein Absturz. Um einer Wiederholung eines derartigen Unfalles vorzubeugen, wurde eine Maßnahme erarbeitet, die die fehlerhafte Montage bereits von weitem erkennen läßt.

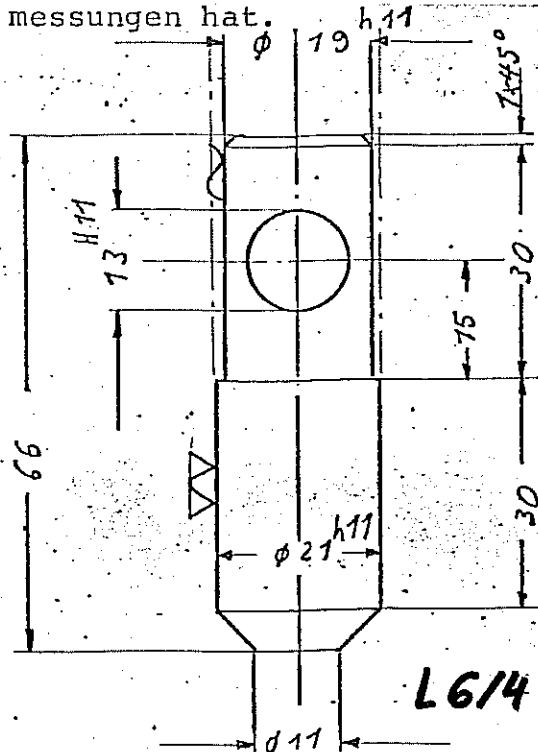
Maßnahme: 1.) In den höhenruderseitigen Pendelruderbeschlag (siehe Flug- und Betriebshandbuch S. 18 a) ist ein Kunststoffzapfen einzukleben, der folgende Abmessungen hat.

- Beschlag innen und Zapfen L 6/4 mit Aceton entfetten.
- Beschlag innen und Zapfen am $\phi 19$ mit Schleifpapier Körnung 100 aufrauen.
- An Zapfen und Rohrinneenseite Metallkleber Uhu Plus angeben u. Zapfen ins Rohr einsetzen. Überschüssigen Klebstoff entfernen. Das Loch für den Kugelsperrbolzen muß offen bleiben.
- 20 h bei min. 20°C aushärten lassen.
