Gegenstand: Höhensteuerung (Lagerbock RU 19)
Betroffen: DG-100 und DG-100 G
Werk-Nr. 5 und 21 bis 103
Dringlichkeit: Vor dem nächsten Flug
Vorgang: Durch das Fehlen einer Scheibe 6,4 DIN 9021 im Lagerbock RU 19 kann sich der Höhenruderumlenkhebel lösen.
Maßnahmen: Es ist zu prüfen ob die Scheibe 6,4 DIN 9021 im Lagerbock eingebaut ist.

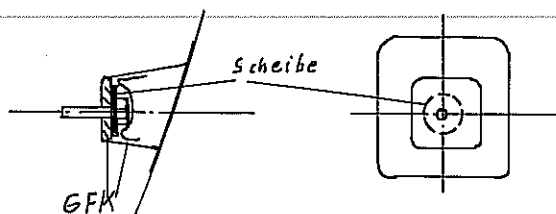
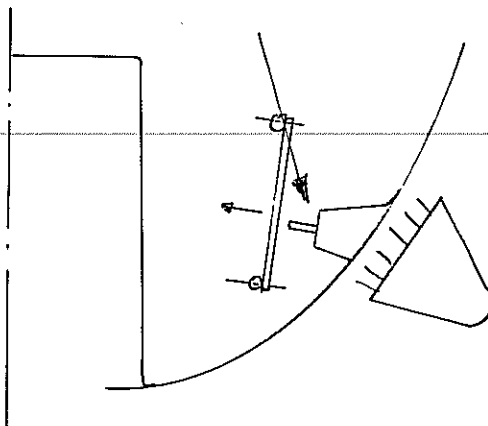
Stoppmutter M 6 DIN 985 an der Lagerung des Umlenkhebels entfernen und den Hebel vom Lagerbock abziehen.

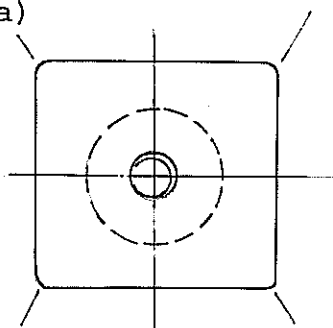
Wenn die Unterlegscheibe mit Außendurchmesser 18 mm im Lagerbock sichtbar ist, ist der Höhensteuerungsumlenkhebel wieder aufzusetzen und mit einer neuen Stoppmutter M 6 DIN 985 zu verschrauben. (Schlüsselweite SW 10).

6. b) Wenn keine Scheibe sichtbar ist, sondern nur die Verstärkungen im Lagerbock gleichmäßig dunkel erscheinen, ist der Lagerbock gegen einen neuen Lagerbock RU 19 gemäß Reparaturanweisung 11/5/78 auszutauschen.

Höhensteuerungsumlenkhebel wieder aufsetzen und verschrauben. Nach dem Austausch ist die Höhensteuerung neu einzustellen (s. Betriebs- handbuch S. 22/23).
