- GEGENSTAND : Pendelruderhauptbeschlag L 4
- BETROFFEN : DG-100 ELAN ab W.-Nr. E 13
sowie alle DG-100 und DG-100 ELAN, bei denen dieser Beschlag bei Reparaturen ab 1979 ausgetauscht wurde.

TM 301/15

BETR.: TECHNISCHE MITTEILUNG TM 301/15

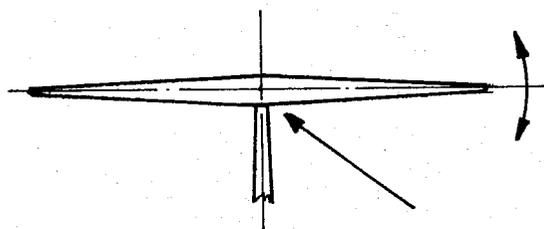
2. Prüfung vor jedem Start

± 15 daN

hier darf keine bleibende Verformung auftreten

- 1 b) Hoch- und runterdrücken des Pendelhöhenleitwerkes an der Leitwerksspitze (Flugzeug aufgerüstet) mit ca. 15 daN. Dabei beobachten, ob der Beschlag sich bewegt, siehe Anlage 2..
Falls eine Schädigung festgestellt wird, darf nicht mehr gestartet werden.

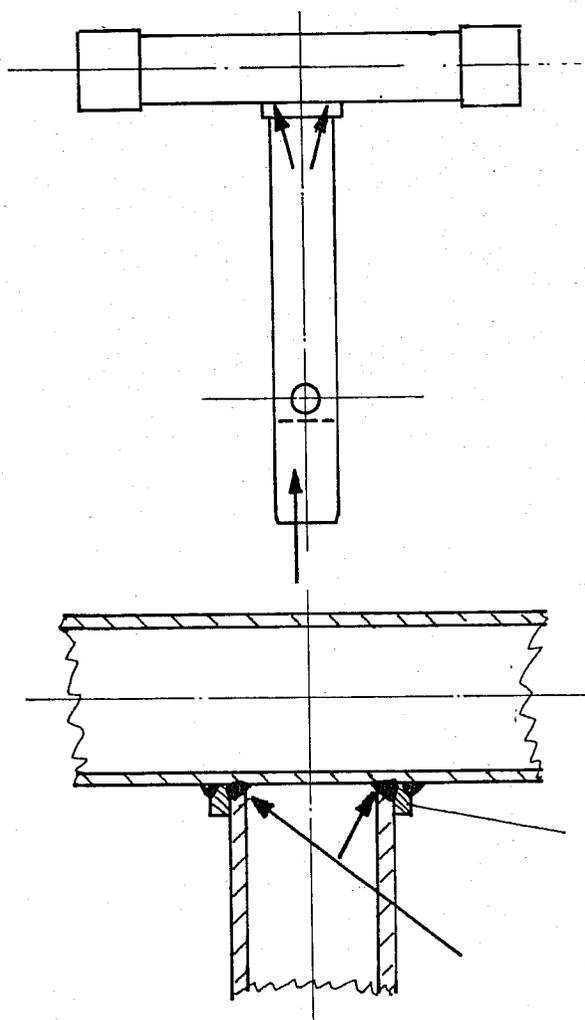
3. Untersuchung der Schweißnaht

Untersuchung der Schweißnaht in den Ecken von der Innenseite des Rohres, mit einem Endoskop oder anderen geeigneten Verfahren.

Die Schweißnaht muß im Rohr sichtbar sein.

falls ein PVC Stopfen eingeklebt ist, ist dieser zu entfernen und nach der Prüfung und Reparatur wieder mit einem Metallklebstoff einzukleben.

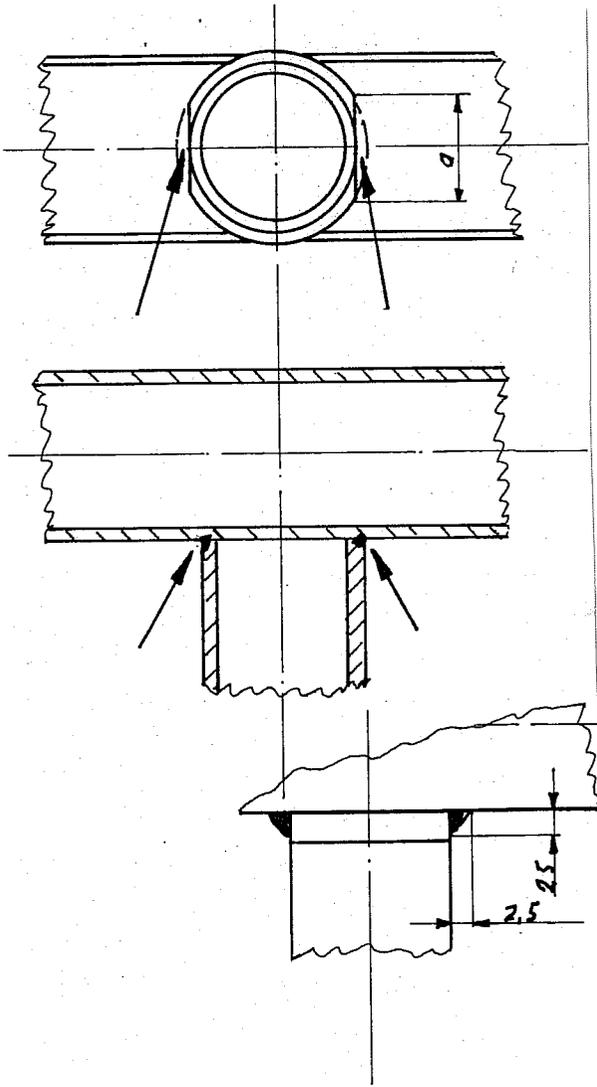
4. Reparatur des Beschlages L 4

Dicke der Schweißnaht 2,5 mm

Die Reparatur kann ohne Ausbau des Beschlages erfolgen.

- a. den Auflagering siehe Skizze wegfeilen
- b. den Beschlag im Bereich "a" nachschweißen. Dabei die Leitwerkstruktur mit Blechen vor Erhitzung schützen.
- c. Prüfung auf Durchschweißung siehe 3. durchführen
- d. der fehlende Bereich des Auflageringes muß nicht ersetzt werden.
- e. das Rohr ist innen zu konservieren, z.B. mit Leinöl, Metallprotector oder anderen geeigneten Hohlraumkonservierungsmitteln.

Schweißverfahren zu Pkt. 4 b:
Verfahren WIG (Wolfram Inert Gas) mit Schweißzusatzwerkstoff -
1.77.34.2

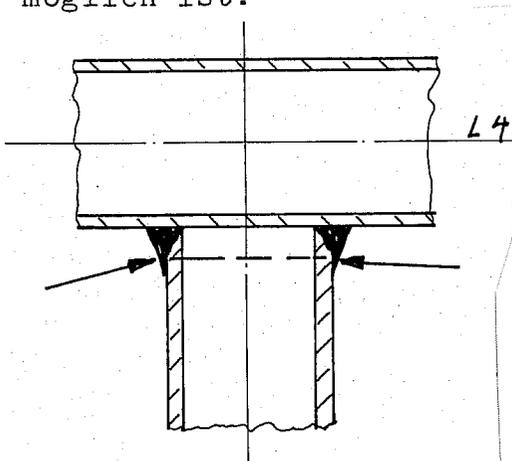
Beim Schweißen kann es passieren, daß die Schweißnaht bis in den Bereich verläuft, der in das Gegenstück in der Seitenflosse hineinragt, so daß ein Montieren des Höhenleitwerkes nicht mehr möglich ist.

In diesem Fall ist der Überstand vorsichtig wegzufeilen ohne vom Material des Rohres etwas wegzunehmen. Nach dem Feilen unbedingt kontrollieren, ob das Rohr angefeilt wurde oder nicht.

Falls dies passiert ist, ist der Beschlag L4 auszuwechseln.

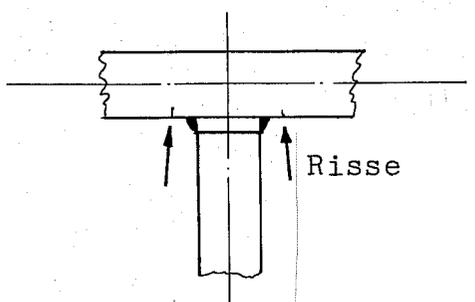
Und zwar kam es bei einem Flugzeug zu Spannungsrissen neben der neuen Schweißnaht durch zu schnelle Abkühlung. Um dies zu vermeiden, darf die Schweißnaht nicht abgekühlt werden, sondern muß beim Abkühlen sogar abgedeckt werden, um ein langsames Abkühlen zu erreichen.

Um die Kugellager in Teil L 4 nicht zu stark zu erhitzen, ist deshalb wie folgt zu verfahren:
