### Austausch der Abstützung der Bremsklappenkupplung

Ausgabe: 5.12.2007

Autor: Dipl. Ing. Wilhelm Dirks

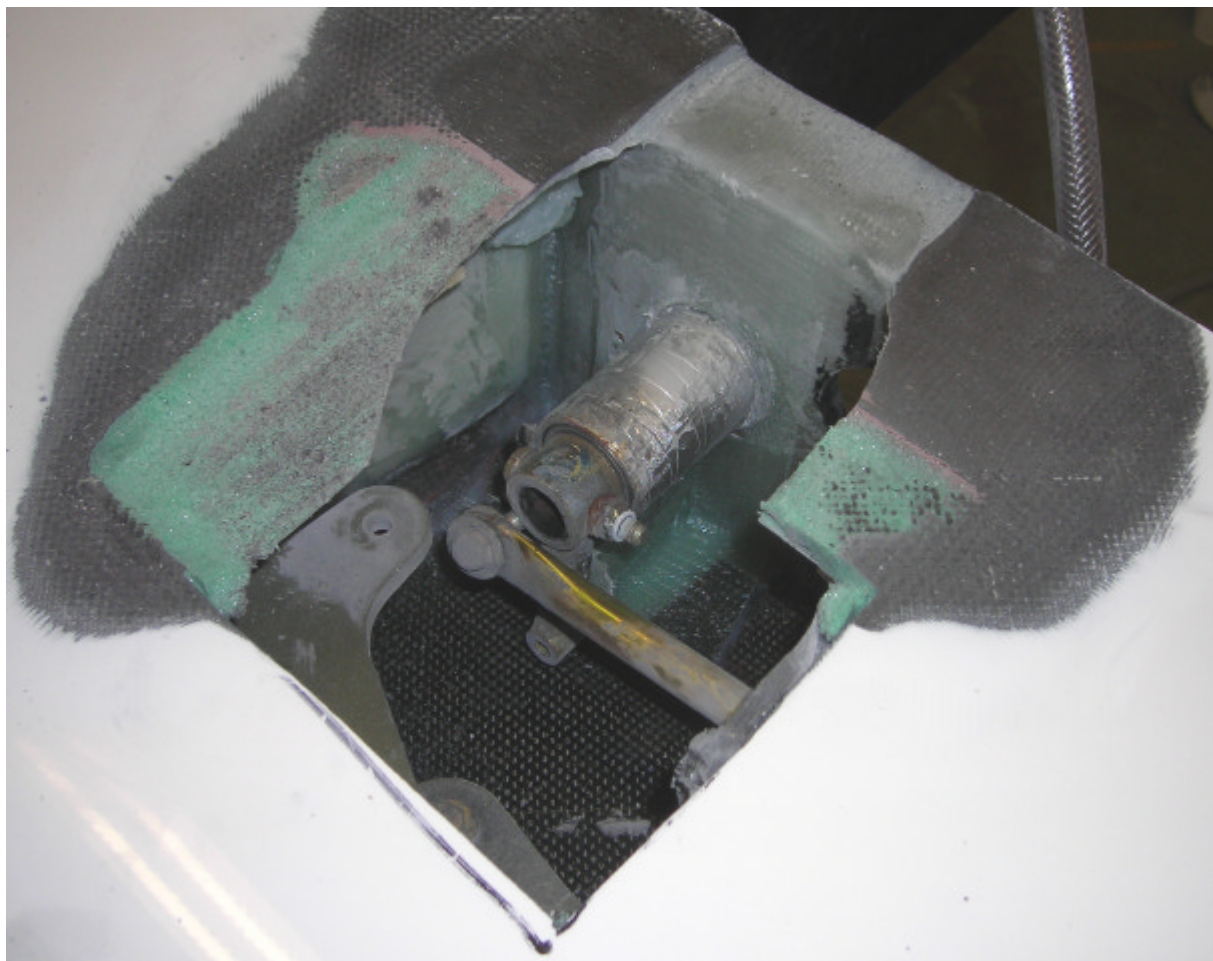
Foto 1: Ansicht der Reparaturstelle, Abstützungen entfernt

7. Antriebshebel 10St42 von der Kupplung demontieren.
8. Abstützungen der Bremsklappenkupplungen 10 FE18/19 (rechter Flügel) bzw. 10FE20/21(linker Flügel) bis auf die Lagerhülse 10St34 wegschleifen s. Foto 1.

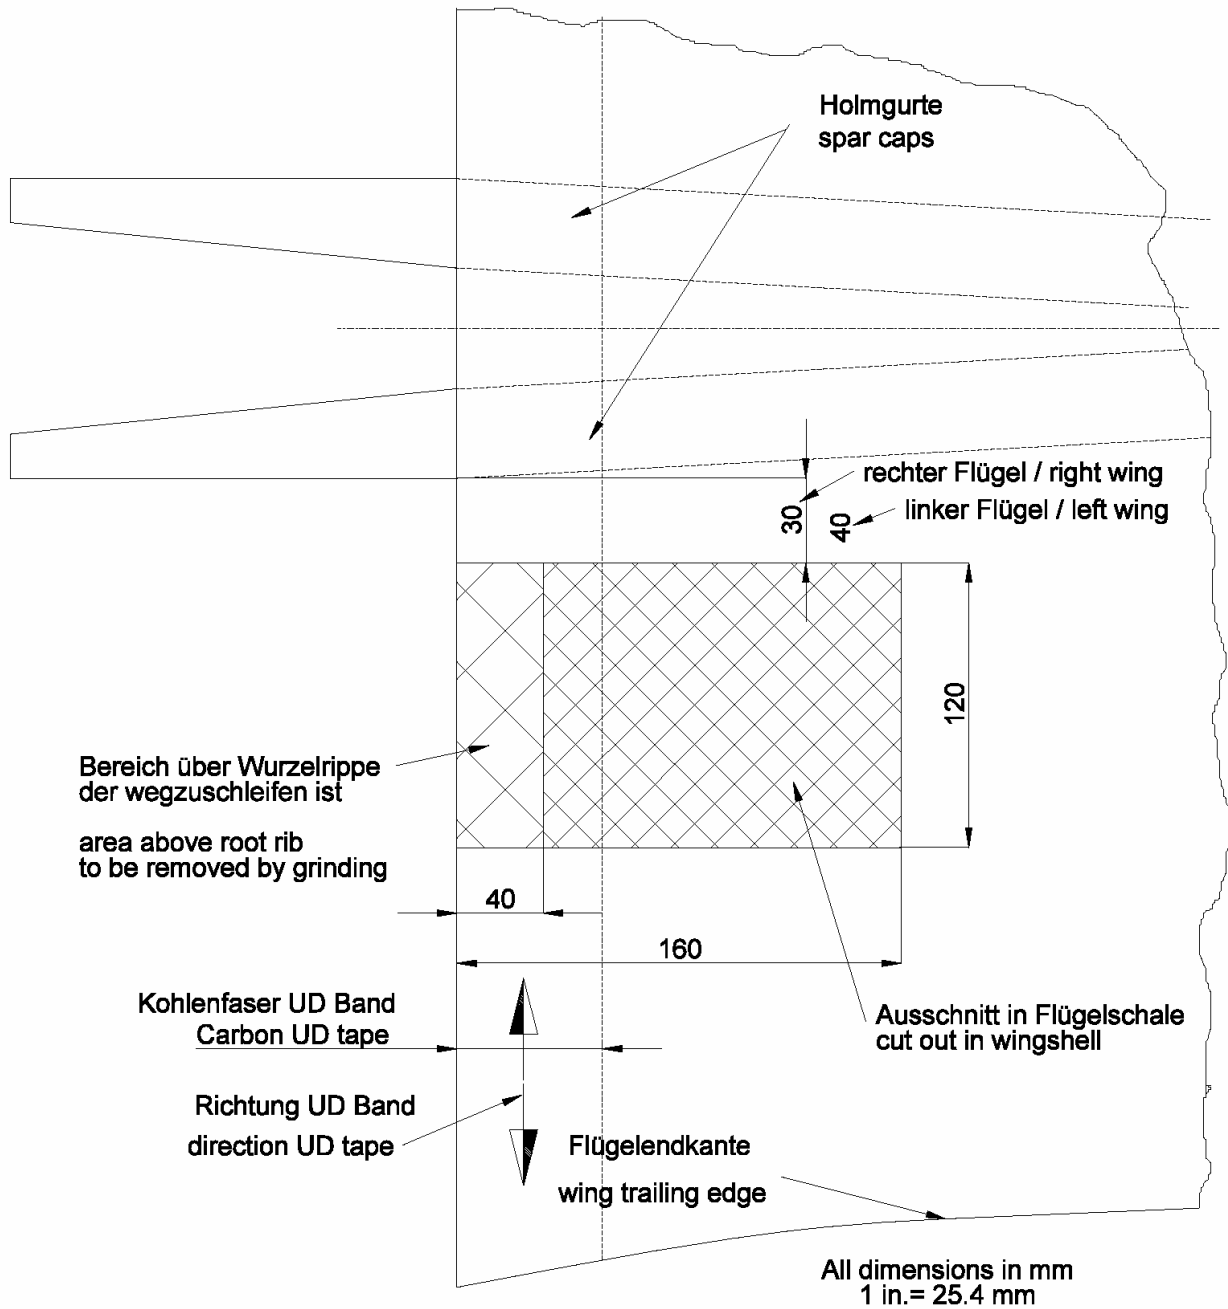
Skizze 1: Darstellung der auszuschneidenden Bereiche der Flügelschale

3. Position des Holmgurtes im Flügel bestimmen und auf der Flügelunterseite anzeichnen.
4. Loch gemäß Skizze 1 in die Schale der Flügelunterseite schneiden. Den Bereich über der Wurzelrippe bis auf die Wurzelrippe herunterschleifen.
