**Deutsche Ausgabe**

- Gegenstand** : Kraftstoffschläuche aus PU, Limitierung der Lebensdauer, Ersatz durch neue Typen
- Betroffen** Muster: DG-1000  
Baureihe: DG-1000T
- Dringlichkeit** : Maßnahmen 1, 2 und 7 bis 30.04.2018, aber vor der nächsten Prüfung der Lufttüchtigkeit.  
Maßnahme 3, 4, 5 und 6 bei Austausch der Kraftstoffschläuche, spätestens wenn die Kraftstoffschläuche eine Betriebszeit von 6 Jahren erreicht haben, bzw. mit der Übergangsregelung bis Ende 2018.

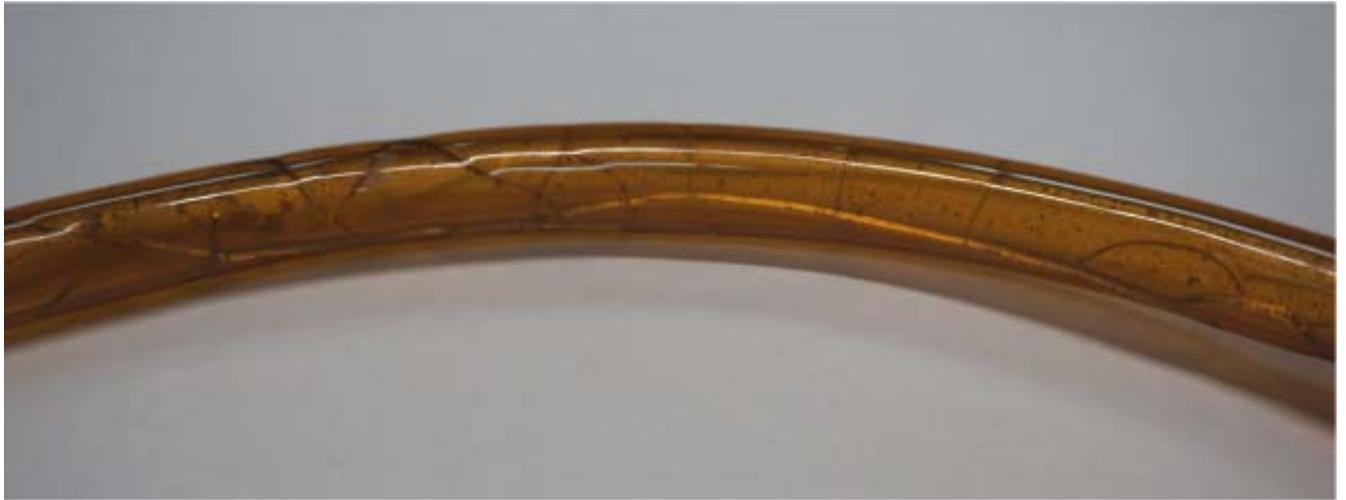
Foto zu Maßnahme 2

- Vorgang** : 1. Die in der DG-1000T verwendeten PU Kraftstoffschläuche hatten bisher keine Lebensdauer Beschränkung.  
Bei Wartungsarbeiten an einer 10 Jahre alten DG-808C, in der die gleichen Schläuche verwendet werden, wurde ein abgerissener Schlauch festgestellt. Auch hatten die Schläuche ihr Aussehen verändert. Deshalb wird die Lebensdauer der PU Kraftstoffschläuche auf 6 Jahre begrenzt.

2. Übergangsregelung für Schläuche, die bereits länger als 6 Jahre eingebaut sind: Kontrolle der eingebauten Kraftstoffschläuche auf Beschädigungen und/oder Veränderungen (siehe Foto auf Seite 3). Zur Durchführung der Kontrolle müssen Gepäckraumböden und Rückwand ausgebaut werden.  
Um die mit Metallgeflecht überzogenen Schläuche zu prüfen, genügt eine Stichprobe: Die Schlauchschelle der Kraftstoffzulaufleitung (rot) am Verteiler 10M54 (siehe Diagramm 15 bzw. 15a) lösen und das Metallgeflecht ca. 10 cm nach unten schieben. Dazu sind der rote Schrumpfschlauch und ev. ein Kabelbinder zu entfernen.  
Nach der Prüfung das Metallgeflecht wieder hochziehen und die Schlauchschelle festziehen, den Kabelbinder wieder anbringen, auf den Schrumpfschlauch kann verzichtet werden.  
Falls ein Fehler festgestellt wird, müssen alle Kraftstoffschläuche sofort ausgetauscht werden, ansonsten muss der Austausch bis Ende 2018 erfolgen.

PU Schlauch mit Risslinien, die von innen ausgehen

3. Austausch der PU Kraftstoffschläuche im Rumpfbereich gegen Kraftstoffschläuche DIN 73379-2A und im Triebwerksbereich gegen feuerwiderstandsfähige Kraftstoffschläuche nach ISO 7840-A1, sowie an den Vergasern gegen 3x1,5 FPM und 5x1,5 FPM gemäß Diagrammen 15 bzw. 15a welche mit dieser TM herausgegeben wurde.
