Gegenstand: Flug- und Wartungshandbuch

Betroffen: Segelflugzeuge DG-200 alle Baureihen, Geräte Nr. 323
W.Nr: alle

Subject: Flight- and maintenance manual

Effectivity: Sailplanes DG-200 all versions, German type certificate
No. 323
All serial No's

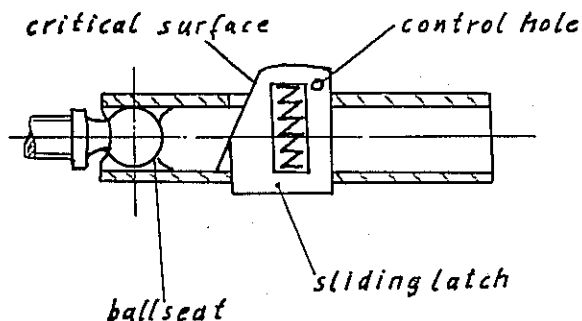
Subject: Hotellier control quick connects

Reason: The sliding latch of the quick connect may loose its nonreversibility due to lubricants. This is most important for the airbrake control hook up.

- Measures:
1. When servicing the Hotellier quick connects be careful only to grease the ballseat.
 2. Clean the sliding latch with Aceton or similar degreasing agent. Operate the latch several times to make sure that no lubricant rests at the latch. Repeat this measure at least one time a year and after greasing the ballseat.
 3. For your own safety it is recommended to fit a diameter 1 mm spring pin (500 30 771) into the control hole.
At older aircraft it may be necessary to enlarge the control hole with a diameter 1,2 mm drill.
 4. Please file this service information next to the greasing programme in the manual of your DG.
