Glaser-Dirks  
Flugzeugbau GmbH  
7520 Bruchsal 4

Technische Mitteilung  
Nr. 826/15

DG-400

Gegenstand: Triebwerk - Seilführungen

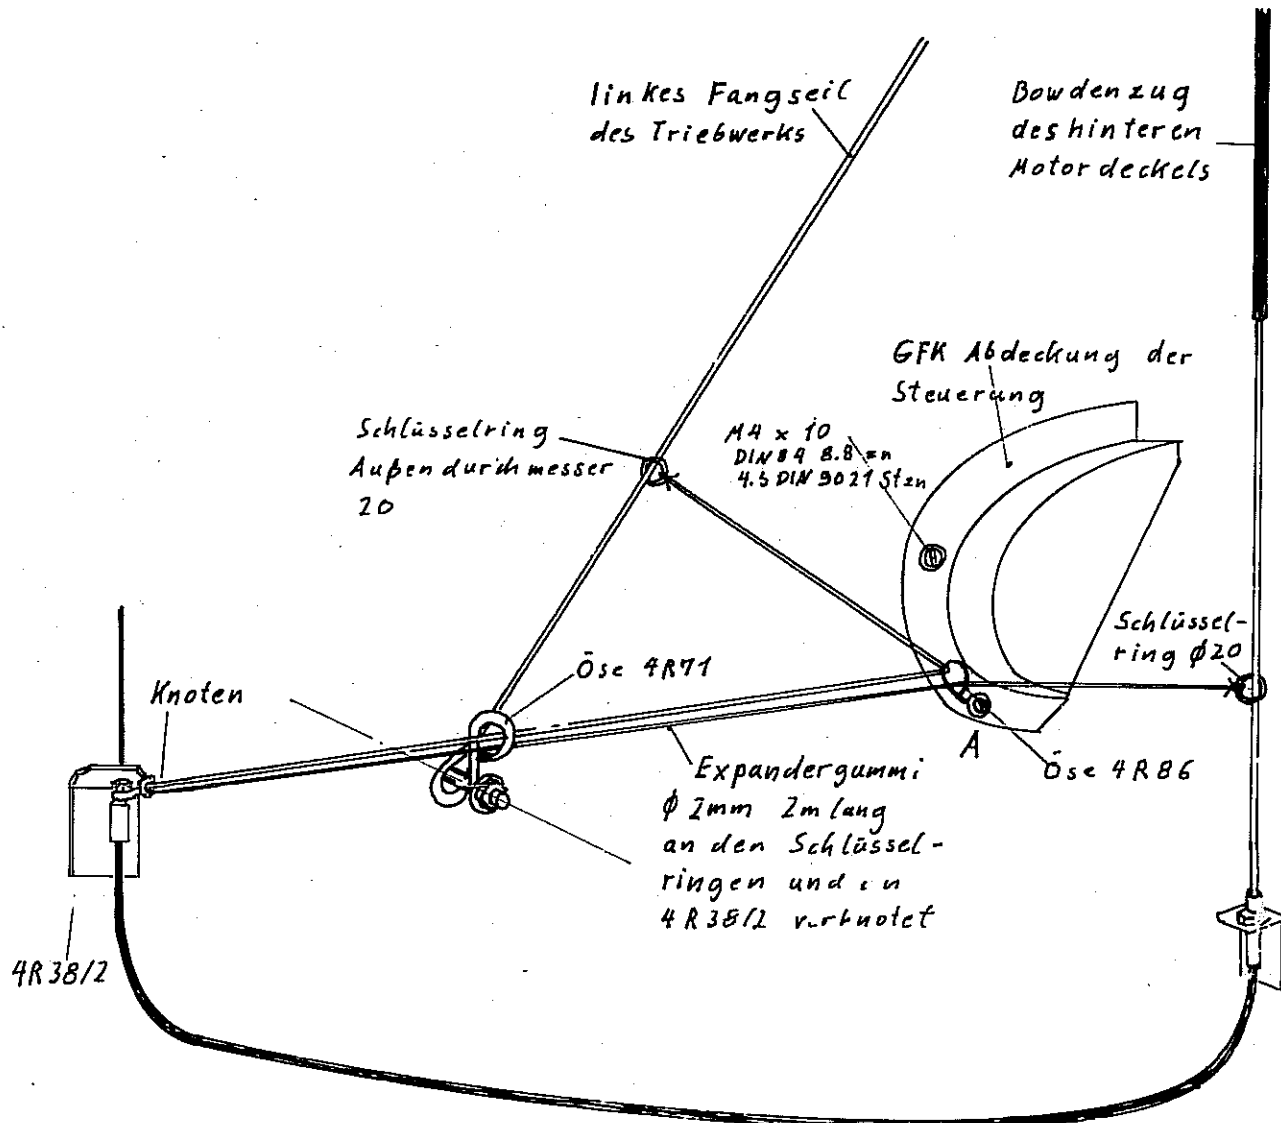
Triebwerk - Seilführungen

Vorgang: Durch ungünstige Umstände könnte es dazu kommen, daß das linke Fangseil des Triebwerks oder der Bowdenzug des hinteren Motordeckels sich am Triebwerk einhängt und das Ausfahren des Triebwerks blockiert.

Maßnahme: Die betroffenen Seile werden mit Gummizügen entsprechend dem beiliegenden Einbauplan gesichert. Das bisher am Bowdenzug des hinteren Motordeckels befestigte Gummi ist zu entfernen.

Expandergummi nicht zu straff spannen.  
 Knoten 3-fach ausführen  
 Nachdem Verknoten überstehendes Gummi abschneiden.  
 Seile im Bereich der Schlüsselringe mit Vaseline fetten.
