- Gegenstand: 1. Leergewichtsschwerpunktlagen,  
2. Verschlossenes Schlauchstück an der Vakuumpumpe  
3. Handbuchrevisionen  
4. Verriegelungsbolzen der Flügelenden

- Betroffen: Motorsegler DG-400  
W.-Nr. 4 - 1 bis 4 - 228
- Dringlichkeit: Spätestens bis zum 30. Juni 1988
- Vorgang: 1. Durch die Verwendung dünner Fallschirme besteht die Möglichkeit, daß der Pilot etwas weiter hinten sitzt, als bei der Erstellung des Leergewichtsschwerpunktlagen-Diagramms angenommen wurde.

## Arbeitsanweisung

### Modifikation zum leichteren Ausbau der Schwerpunktkupplung

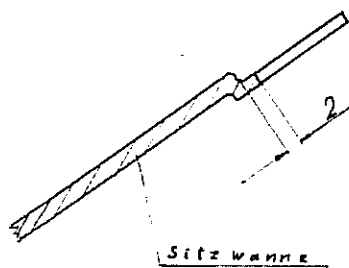
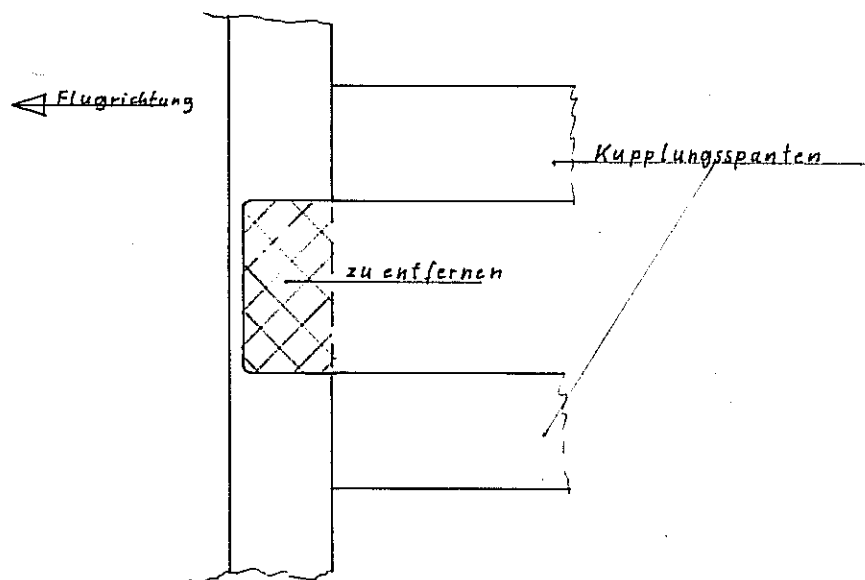
Vorgang: Da die Aussparung für die Kupplung in der Sitzwanne in Längsrichtung relativ knapp ist, kann beim Ausbau der Kupplung versehentlich die Sitzwanne von den Kupplungsspannten gelöst werden.

Maßnahme: Die Aussparung in der Sitzwanne soll gemäß Zeichnung nach vorn vergrößert werden. Dies kann mit einer feinen Raspel oder mit einem Schleifer durchgeführt werden.
