- Gegenstand:** Bremsklappenumlenksäule im Rumpf, Bremsklappen im Flügel
- Betroffen:** Alle Baureihen und Werknummern von DG-100, DG-200, DG-400
- Dringlichkeit:** Maßnahme 1, Maßnahme 2 und Maßnahme 5: Vor dem nächsten Flug
Maßnahme 3: Bei Bedarf vor dem nächsten Flug
Maßnahme 4: Bei Bedarf spätestens bis zum 31.03.97

Inspektion und Instandsetzung der Bremsklappen bei der DG 100, DG 200 und DG 400

Inspektion und Verstärkung der Bremsklappenumlenksäule im Rumpf bei DG-100, DG-200 und DG-400

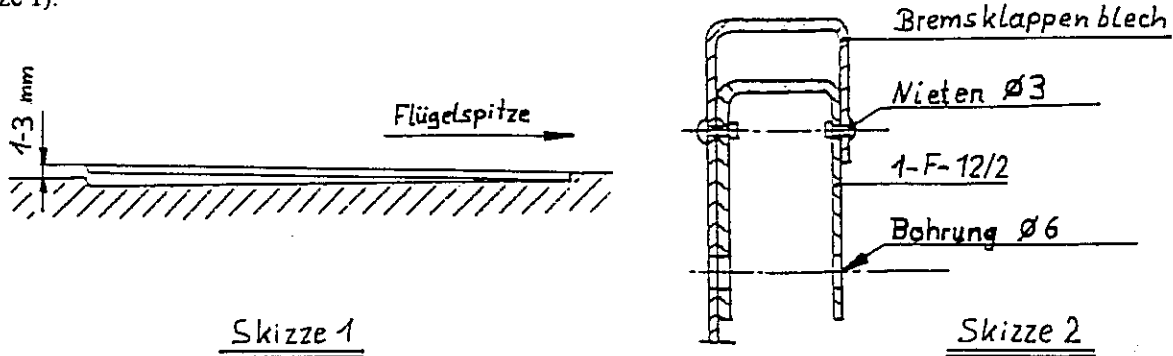
Die Bremsklappen müssen außen zuerst einfahren, d.h. vor dem Verriegeln der Bremsklappen muß das Bremsklappenabdeckband außen in der Kontur liegen, während es innen noch 1-3mm höher als die Kontur liegt (s. Skizze 1).

Sollten die Bremsklappen anders einfahren, müssen sie für jeden betroffenen Flügel nach der folgenden Arbeitsanweisung korrigiert werden, bis sich innen an der Klappe ein Wert von 1-3mm eingestellt hat:

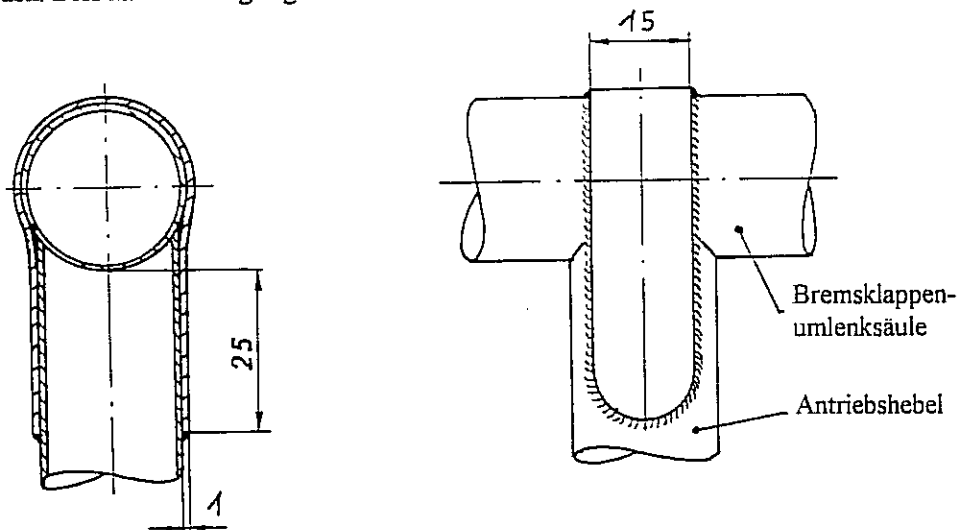
Vor dem nächsten Flug muß die Schweißverbindung zwischen der Welle und dem Antriebshebel der Bremsklappenumlenksäule im Rumpf allseitig auf sichtbare Anrisse oder Deformationen hin untersucht werden. Die Inspektion der Verbindung erfolgt zunächst unter Last am montierten Flugzeug beim Entriegeln bzw. Verriegeln der Bremsklappen. Die Umlenksäule ist durch den Handlochdeckel im Rumpf zugänglich. Zur Inspektion der Schweißnaht werden ein Spiegel und eine Lupe (Vergrößerung mind. 5-fach) benötigt. Im Zweifelsfall ist die Welle zur näheren Untersuchung auszubauen.

Falls erforderlich wird die Schweißverbindung des Antriebshebels mit der Bremsklappenumlenksäule durch Aufschweißen eines Blechs verstärkt (s. Skizze). Sichtbare Risse in der Schweißnaht der ursprünglichen Verbindung sind zuerst nachzuschweißen. Alle Schweißarbeiten sind nach dem WIG-Verfahren mit dem Schweißzusatzwerkstoff 1.7734.2 auszuführen. In den Bereichen wo Nachzuschweißen ist bzw. das Verstärkungsblech aufgebracht wird, muß der Oberflächenschutz (Cadmiierung oder Lackierung) vorher durch Sandstrahlen entfernt werden.

Nach dem Aufschweißen des Verstärkungsblechs müssen alle blanken Oberflächen wieder gegen Korrosion geschützt werden. Dies kann durch geeignetes Grundieren und Lackieren des Bauteils erfolgen.
