Nr. 301/23 Ausgabe 2
323/14 Ausgabe 2
359/21 Ausgabe 2
826/44 Ausgabe 2

- Gegenstand : Untere Lagerung des Seitenruders
- Betroffen : DG-100, DG-200, DG-300, DG-400, alle Baureihen und alle W.Nr.
DG-500, DG-500M alle Baureihen bis W.Nr. 5E23
DG-600, DG-600M alle Baureihen und alle W.Nr.

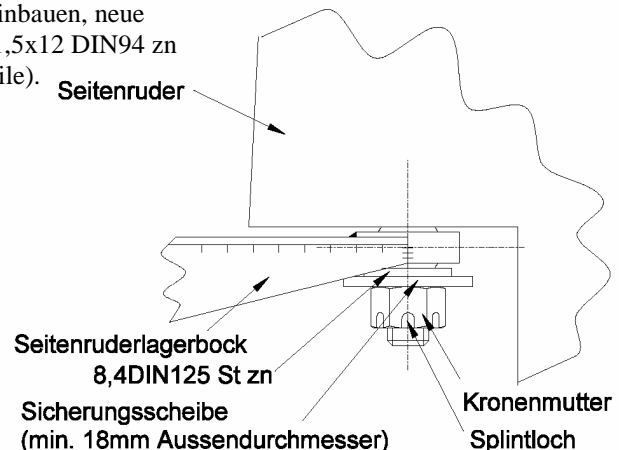
- Vorgang : Bei einer DG-100 rutschte das untere Gelenklager des Seitenruders aus dem Stahlbeschlag heraus, so dass das Seitenruder sich vom Flugzeug löste. Da die Konstruktion bei allen DG-Typen ähnlich ist, könnte dieses Versagen auch bei anderen DG-Typen auftreten. Bei später gebauten DG-Typen wurde eine zusätzliche Sicherungsscheibe eingebaut. Eine derartige Scheibe soll hiermit bei allen DG-Flugzeugen nachgerüstet werden.

- Maßnahmen : 1. Kontrollieren, ob der Außenring des unteren Gelenklagers des Seitenruders noch richtig im Seitenruderlagerbock sitzt, der Ring darf nicht sichtbar sein.

2. Falls das Gelenklager nicht mehr richtig sitzt, so ist der Beschlag auszubauen und das Lager neu zu verstemmen, bzw. der ganze Lagerbock auszutauschen, falls sich das Lager nicht mehr sicher verstemmen lässt. Ebenso ist Maßnahme 3 sofort durchzuführen.

3. Kontrollieren, ob eine Sicherungsscheibe mit min. 18mm Außendurchmesser vorhanden ist, s. Skizze.
a) falls ja: Die Durchführung dieser TM kann von einem Prüfer Klasse 3 mit entsprechender Berechtigung in den Betriebsaufzeichnungen ohne weitere Arbeiten bescheinigt werden.

b) falls nein: Die Kronenmutter demontieren, eine Unterlegscheibe 8,4 DIN9021 einbauen, die Kronenmutter wieder aufschrauben.
1. Prüfen, ob die Scheibe am Beschlag anliegt, oder Luft hat. Falls die Scheibe anliegt, so ist statt dieser Scheibe eine Scheibe 6,4DIN9021 St zn auf \varnothing 8mm aufzubohren und zu verwenden.

2. Prüfen, ob der Splint noch durch das Splintloch geht.
Falls ja: Mit neuen Splint 2x20 DIN94 zn sichern.
Falls nein: Die Position mit einem dünnen Filzschreiber auf der Schraube anzeichnen, das Seitenruder ausbauen und ein neues Splintloch (Durchmesser 2mm) um 90° zum existierenden Loch bohren.
Seitenruder wieder einbauen, neue Splinte verwenden (1,5x12 DIN94 zn für die Seitenruderseile).
