- Gegenstand : Spindeltrieb / Verschraubung mit Zwischenstück
- Betroffen : DG-500MB alle W.Nr.
- Dringlichkeit : bis spätestens 31.07.2008
- Vorgang : Bei einer DG-500MB brachen die Schrauben, die das Zwischenstück 5M204 am Spindeltrieb fixieren, dadurch konnte das Triebwerk nach dem Abstellen von selbst einfahren.
Zur Erhöhung der Festigkeit der Verbindung werden Schrauben höherer Festigkeit verwendet und die Teile werden zusätzlich miteinander verklebt.

Ausfahreinheit
Stross BSA 10 mit
Stabankermotor
Zusammenbau

5M210

Hinweis zu TM843/27 Maßnahme 4 Note for TN843/27 instruction 4

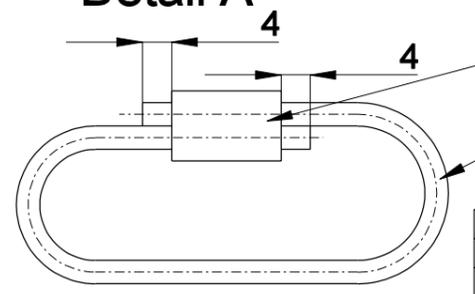
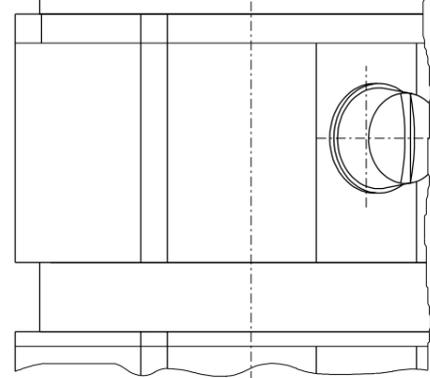
Detail A

8M184
M5x12 DIN912-10.9 DAC
gesichert mit Loctite 243 (e)

M5x20 DIN912-10.9 DAC
gesichert mit Loctite 243 (e)

verklebt mit UHU plus endfest 300
getempert 10 h / 60°C (e)

- Maßnahmen : 1. Spindeltrieb aus dem Flugzeug ausbauen, s.a. Zeichnung 5M210.
2. Die 4 Schrauben M5x12, die die Gabel 5m 203 am Zwischenstück 5M204 befestigen und die 4 Schrauben M5x20, die das Zwischenstück am Spindeltrieb befestigen entfernen, dazu die Schrauben mit einem Heißluftföhn erhitzen.

3. Die Gewinde im Spindeltrieb und im Zwischenstück siehe WHB Abschnitt 4.8 reinigen.
Anmerkung: Das im WHB angegebene Loctite 18896 ist nicht mehr erhältlich, zum Reinigen der Gewinde kann stattdessen Aceton verwendet werden.
Die Kontaktflächen zwischen Gabel und Zwischenstück und zwischen Zwischenstück und Spindeltrieb mit Loctite 7063 reinigen.

4. UHU plus endfest 300 anmischen und die Kontaktflächen damit dünn einstreichen. Bereich der Verschraubungen aussparen. Teile zusammenfügen.
5. Teile nochmals mit den alten Schrauben zusammenschrauben. Anzugsmoment 5 Nm. Überflüssigen Klebstoff entfernen.

6. Spindeltrieb bei ca. 60°C 10 Stunden lagern, um den Klebstoff auszuhärten.
7. Alte Schrauben entfernen, neue Schrauben M5x12 DIN912-10.9 DAC und M5x20 DIN912-10.9 DAC mit Loctite 243 sichern und einschrauben.
Anzugsmoment 5 Nm.

8. Spindeltrieb wieder einbauen, dazu neue Stopfmuttern verwenden. WHB Abschnitt 4.22 berücksichtigen.
- Material : Zeichnung 5M210 Ausgabe e
Art.Nr.: 30002019 2 Komponenten Epoxidharzkleber UHU plus endfest 300
Art.Nr.: 50051209 4 Stck. M5x12 DIN912-10.9 DAC
Art.Nr.: 50052509 4 Stck. M5x20 DIN912-10.9 DAC
Art.Nr.: 51100020 1 Stck. M10 DIN985-8 zn (Spindeltrieb am Motor)
Art.Nr.: 51120020 1 Stck. M12 DIN985-8 zn (Spindeltrieb am Rumpf)
Art.Nr.: 30000305 Loctite 243 10 ml
Art.Nr.: 30000311 Loctite 7063 150 ml
