- Gegenstand : Starterzahnkranz Solo 2625 01 und 2625 02, verzinkte und lackierte Ausführung
- Betroffen : DG-800B, DG-808C, DG-500MB
- Dringlichkeit : 1. Entfällt

Bruchsal den  
Erstausgabe: 15.07.2009  
Revision 1: 16.09.2009

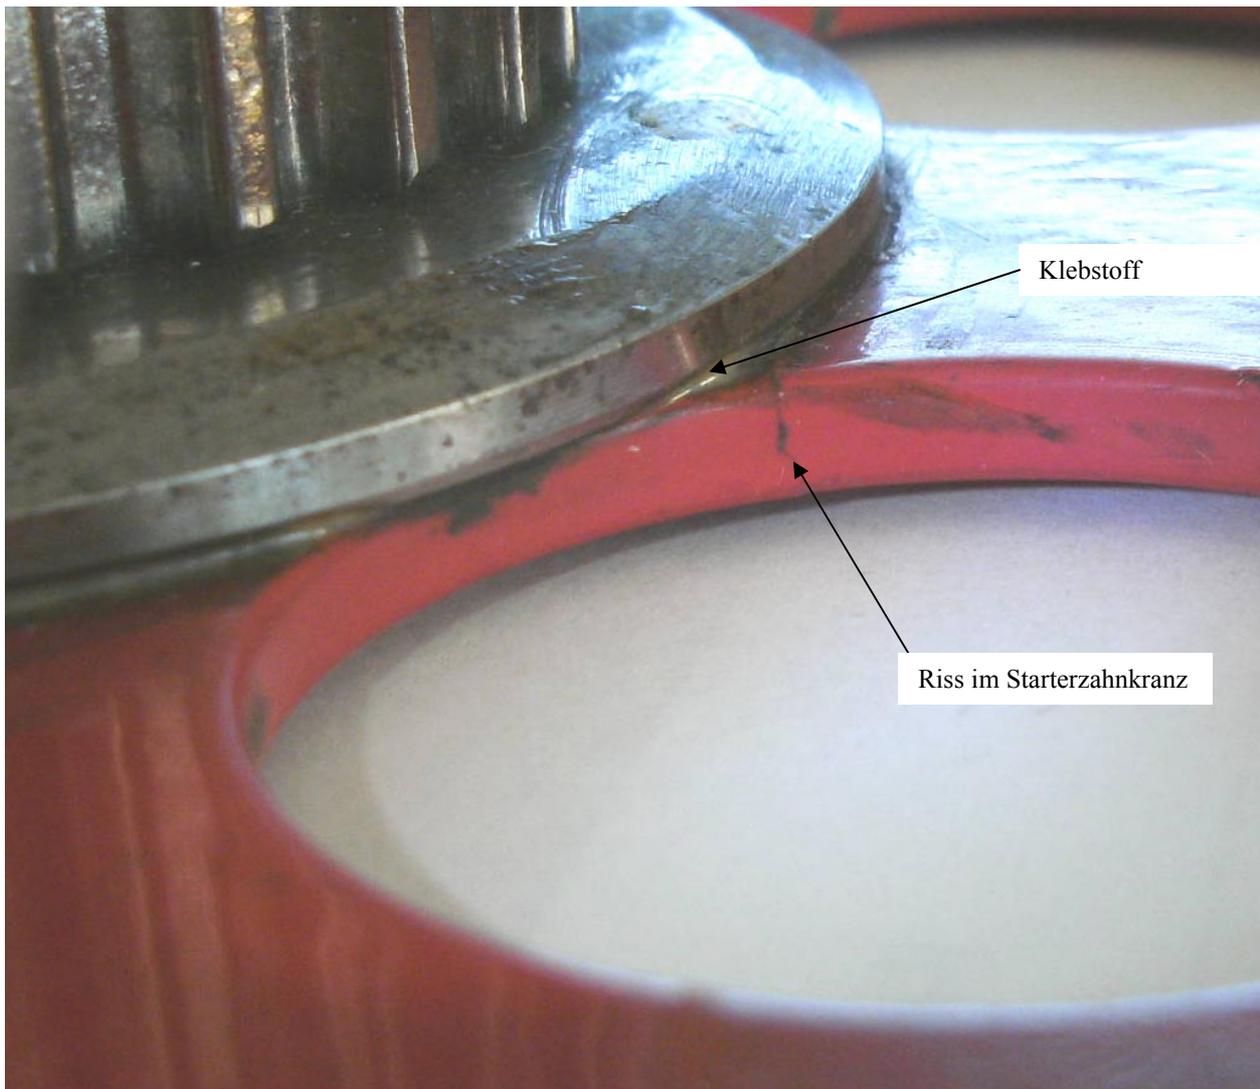
2. Bei jeder täglichen Kontrolle  
3. Wenn Risse festgestellt werden: Austausch vor dem nächsten Motorbetrieb
- Vorgang : Bei einem Solo Motor war der Starterzahnkranz gerissen. Die sich lösenden Teile sorgten für Folgeschäden am Anlasser, am Motorträger, am Zahnriemen und am Motor. Da zwischenzeitlich auch bei lackierten Starterzahnkränzen Risse festgestellt wurden, muss die Vermutung des Herstellers (Solo) dass die Rissbildung durch eine Wasserstoffversprödung beim Verzinken aufgetreten sein könnte, revidiert werden. Deshalb müssen alle Starterzahnkränze kontrolliert werden.

- Maßnahmen : 1. Entfällt  
2. Bei jeder Vorflugkontrolle das Triebwerk gerade so weit ausfahren, dass sich der Propeller drehen lässt. Die Löcher im Starterzahnkranz mit einem mit Aceton oder Waschbenzin getränkten Tuch säubern. Die Löcher auf beginnende Risse siehe Foto auf Seite 2 kontrollieren.

**Wichtiger Hinweis:** Die Kontrolle muss mit einer starken Taschenlampe durchgeführt werden, da die Risse sonst kaum zu erkennen sind!  
3. Sofern Risse festgestellt werden, muss der Starterzahnkranz vor dem nächsten Motorbetrieb ausgetauscht werden. Dazu ist der Starterzahnkranz samt Adapter und Riemenscheibe vom Motor abzuziehen siehe WHB DG-800B und DG-500MB: Abschnitt 4.16.2 Pkt. 3, DG-808C Abschnitt 4.17.2 Pkt. 3 und zum Umbau an die Fa. DG Flugzeugbau GmbH zu senden.
