- Gegenstand : Schraube der Fahrwerksbetätigung, Berührung mit Stoßstangen
- Betroffen : Typ: DG-800 nur Baureihe DG-808C, alle W.Nr..
- Dringlichkeit : Vor dem nächsten Flug

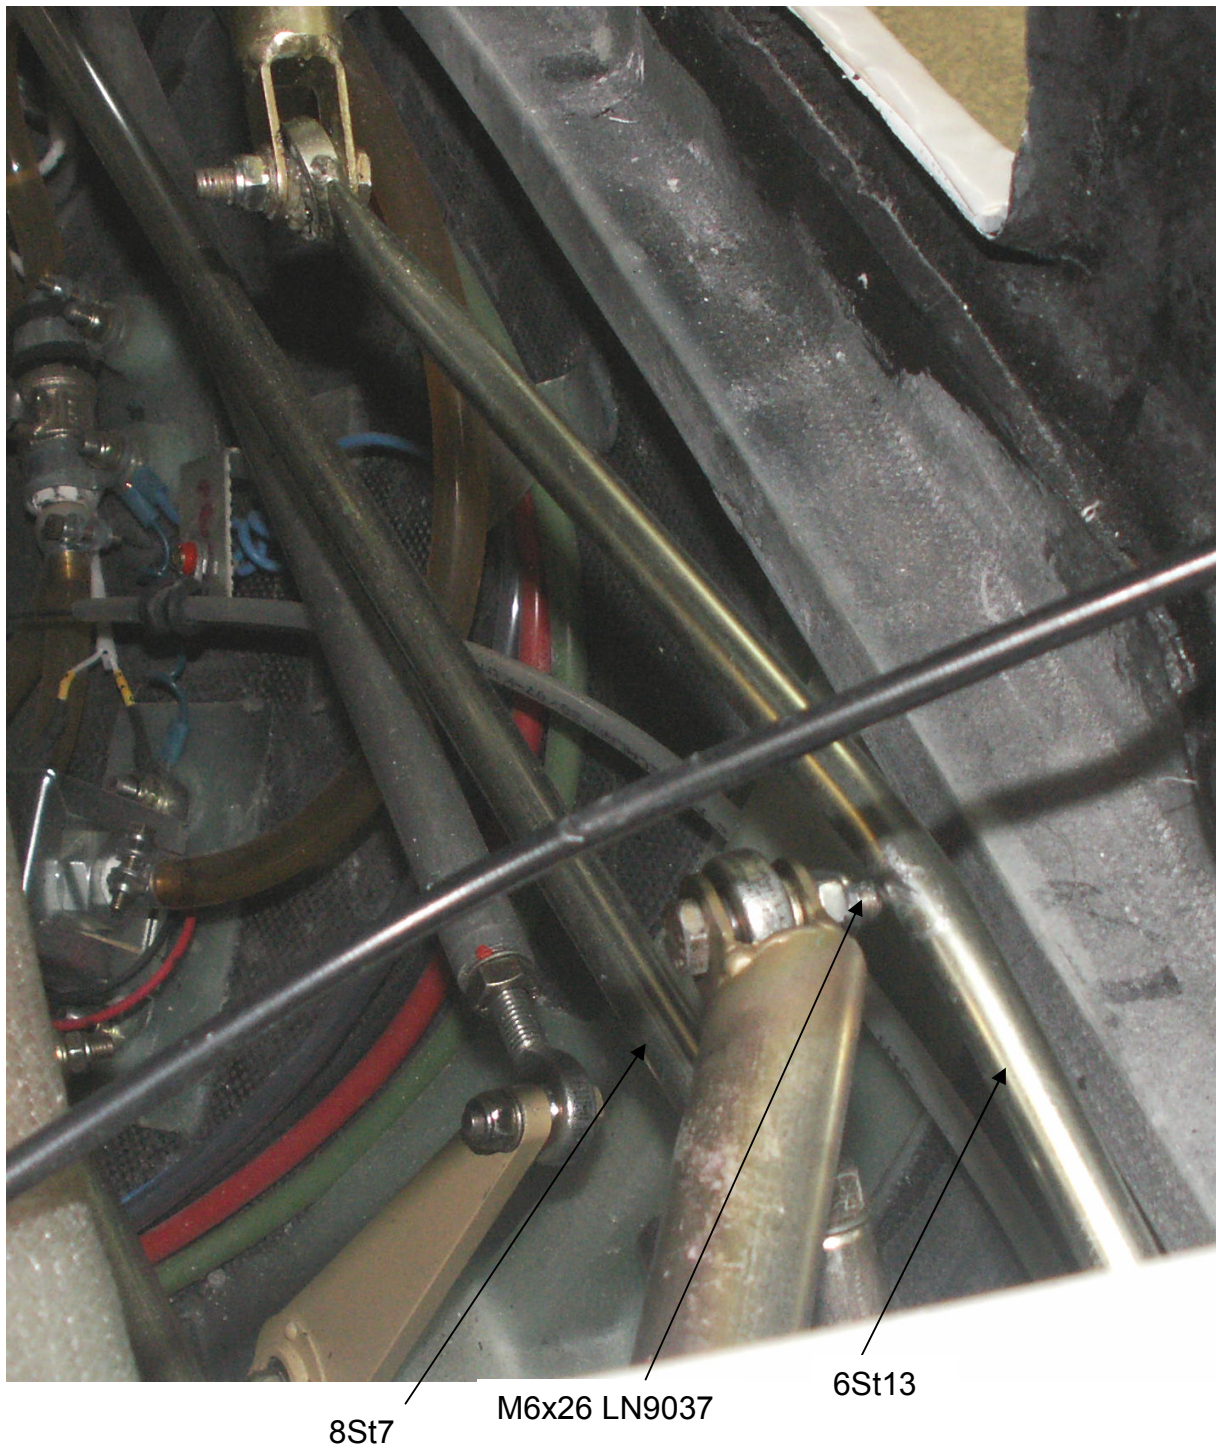
- Vorgang : An einer DG-808C wurde festgestellt, dass die Schraube am Fahrwerksantriebshebel falsch herum montiert war und die Bremsklappenstoßstange im Rumpfmittelstück berühren und beschädigen kann. Wenn das Fahrwerk bei negativen Wölbklappenstellungen betätigt wird, könnte auch die Wölbklappenstoßstange beschädigt werden.

Foto 2: Schraube falsch herum eingebaut, Stoßstange 6St13 beschädigt

3. Falls die Schraube falsch herum, wie auf Foto 2 auf Seite 2, eingebaut ist, so ist die Schraube auszubauen und anders herum einzubauen.
4. Die Stoßstangen 6St13 (Bremsklappensteuerung) und 8St7 (Wölbklappensteuerung) auf Beschädigungen überprüfen. Falls nötig, austauschen.
