Deutsche Ausgabe

- Gegenstand** : Kraftstoffschläuche aus PU, Limitierung der Lebensdauer, Ersatz durch neue Typen
- Betroffen** Muster: DG-800
Baureihe: DG-808C
- Dringlichkeit** : Maßnahmen 1, 2 und 6 bis 30.04.2018, aber vor der nächsten Prüfung der Lufttüchtigkeit.
Maßnahme 3, 4 und 5 bei Austausch der Kraftstoffschläuche, spätestens wenn die Kraftstoffschläuche eine Betriebszeit von 6 Jahren erreicht haben, bzw. mit der Übergangsregelung bis Ende 2018.

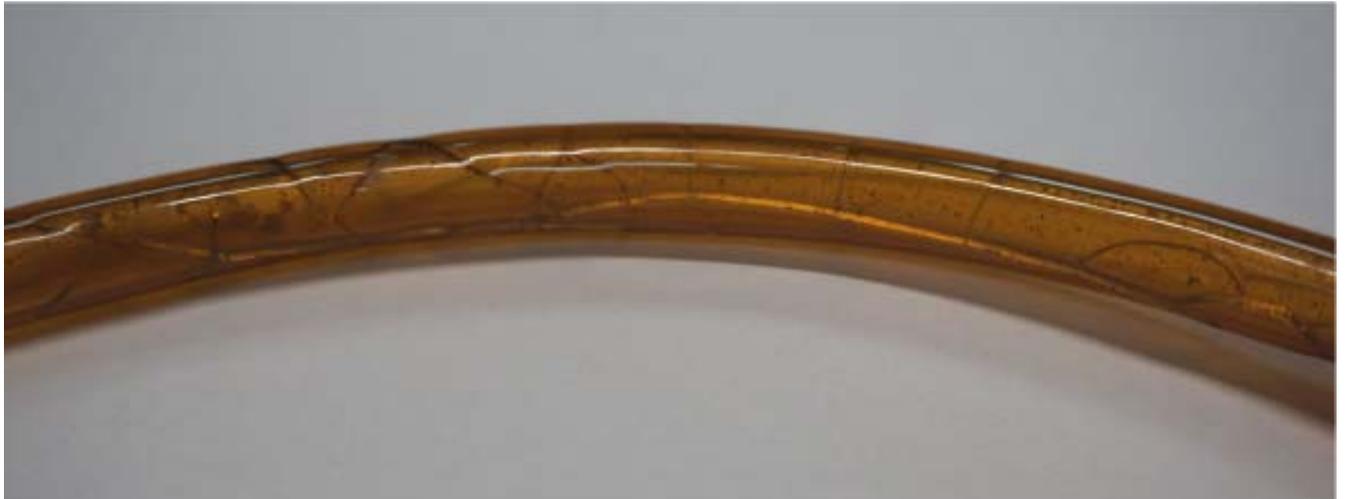
Foto zu Maßnahme 2

- Vorgang** : 1. Die in der DG-808C verwendeten PU Kraftstoffschläuche hatten bisher keine Lebensdauer Beschränkung.
Bei Wartungsarbeiten an einer 10 Jahre alten DG-808C wurde ein abgerissener Schlauch festgestellt. Auch hatten die Schläuche ihr Aussehen verändert (siehe Foto auf Seite 3). Deshalb wird die Lebensdauer der PU Kraftstoffschläuche auf 6 Jahre begrenzt.

2. Übergangsregelung für Schläuche, die bereits länger als 6 Jahre eingebaut sind: Kontrolle der eingebauten Kraftstoffschläuche auf Beschädigungen und/oder Veränderungen (siehe Foto auf Seite 3). Zur Durchführung der Kontrolle müssen Gepäckraumböden und Rückwand ausgebaut werden.
Um die mit Metallgeflecht überzogenen Schläuche zu prüfen, genügt eine Stichprobe: Die Schlauchschelle der Kraftstoffzulaufleitung (rot) am Verteiler 8M307/1 (siehe Diagramm 11 bzw. 11d) lösen und das Metallgeflecht ca. 10 cm nach unten schieben. Dazu sind der rote Schrumpfschlauch und ev. ein Kabelbinder zu entfernen.
Nach der Prüfung das Metallgeflecht wieder hochziehen und die Schlauchschelle festziehen, den Kabelbinder wieder anbringen, auf den Schrumpfschlauch kann verzichtet werden.
Falls ein Fehler festgestellt wird, müssen alle Kraftstoffschläuche sofort ausgetauscht werden, ansonsten muss der Austausch bis Ende 2018 erfolgen.

PU Schlauch mit Risslinien, die von innen ausgehen

3. Austausch der PU Kraftstoffschläuche gegen Kraftstoffschläuche DIN 73379-2A im Rumpfbereich und feuerwiderstandsfähige Kraftstoffschläuche nach ISO 7840-A1 im Triebwerksbereich gemäß folgenden Unterlagen, welche mit dieser TM herausgegeben wurden:
