- Gegenstand : Primerventil
- Betroffen : DG-800B alle W.Nr. (Motor Solo und Mid West) bis 8-321, Serie ab 8-322
DG-500M alle W.Nr.
DG-500MB alle W.Nr. bis 5E243, Serie ab 5E244

Zugelassen durch die EASA am 9. Juli 2004
mit Zulassungs-Nr. 2004-7354

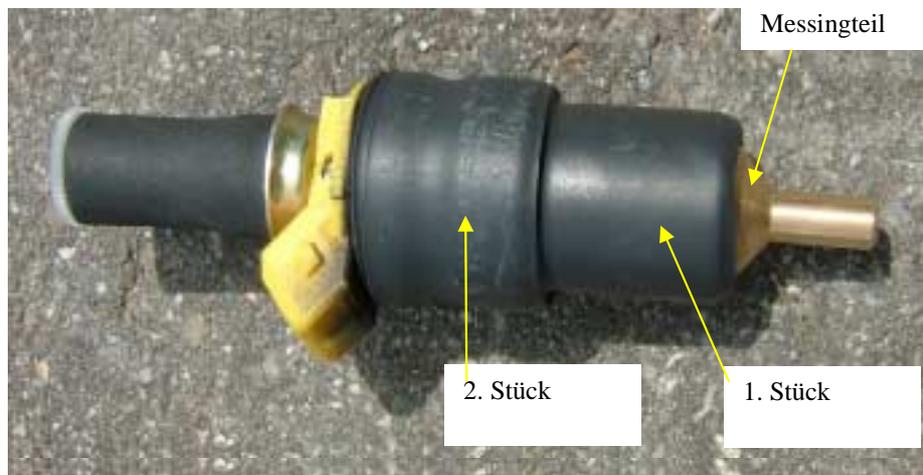
- Vorgang : Bei einer DG-800B löste sich das aufgeklebte Messingteil des Primerventils, so dass Kraftstoff ins Freie gefördert wurde.
- Maßnahmen : 1. Von Hand am Messingteil des Primerventils ziehen, um festzustellen, ob dies noch fest sitzt. Falls dies nicht der Fall ist, ist Maßnahme 3 vor dem nächsten Flug, bei dem der Motor benutzt werden soll, durchzuführen.

2. Die Rohrschelle, mit der das Primerventil befestigt ist, lösen. Schlauch vom Messingteil des Primerventils abziehen. Ventil säubern und entfetten. Schrumpfschlauch 55mm lang abschneiden und über das Messingteil und das schwarze Plastikteil des Primerventils schieben und mit Heißluftföhn schrumpfen, s. Foto.
Eventuell passt das Ventil nicht mehr in die Rohrschelle. In diesem Fall ist das Gummiprofil der Rohrschelle zu entfernen und ein 2. Stück Schrumpfschlauch 25mm lang aufzuschrumpfen s. Foto

3. Neues Primerventil einbauen oder das vorhandene Ventil zur Reparatur an DG Flugzeugbau einschicken. Vor dem Einbau Maßnahme 2 durchführen.
- Material : 60504299 Schrumpfschlauch FT8000-24/8-0 schwarz mit Klebefilm, 100mm lang, oder gleichwertiges Produkt.
- Falls Maßnahme 3 erforderlich ist:
40570430 Primer-Einspritzventil 5M43 für DG-500M
40872590 Primer-Einspritzventil 8M288 für DG-800B und DG-500MB
- Gewicht und Schwerpunktlage : Einfluss vernachlässigbar
