Gegenstand: Querruder und Höhenleitwerk

Betroffen: LS1 Werknummer 1 - 57

**LTA 71-45**

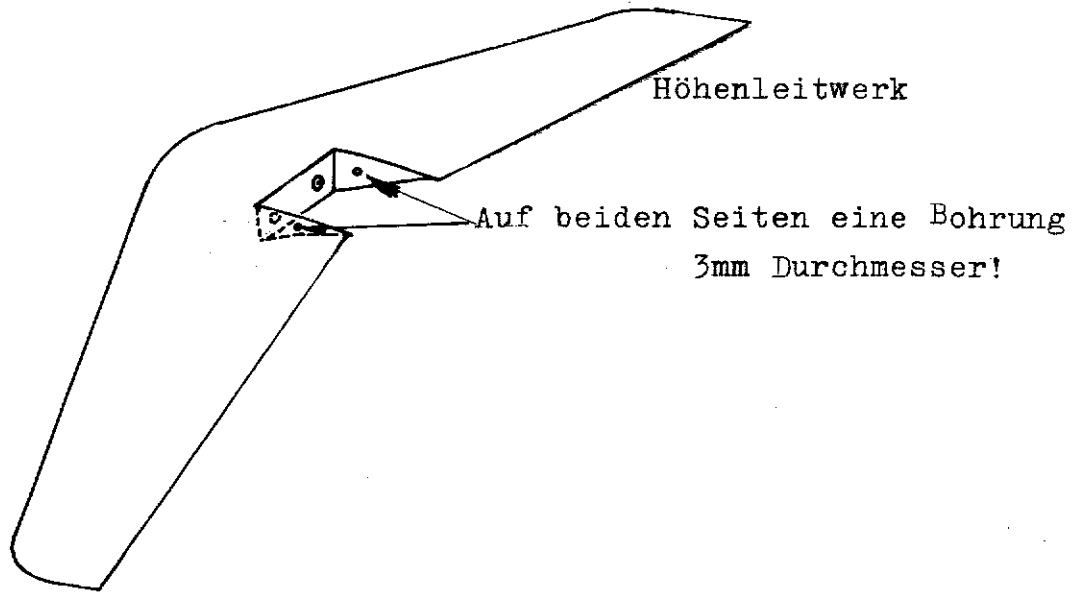
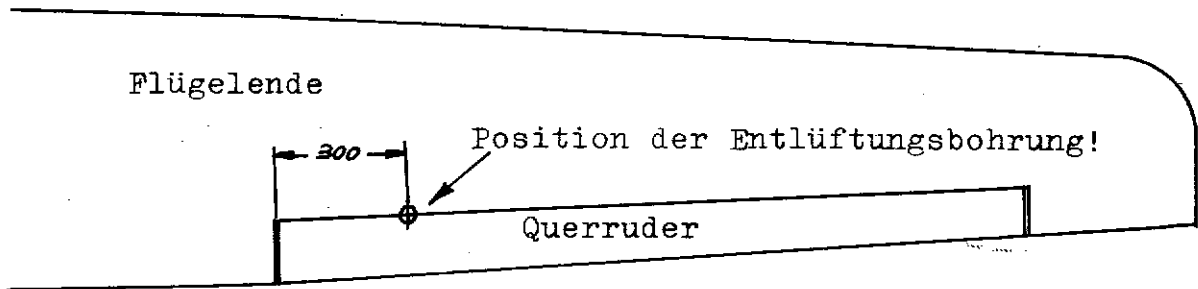
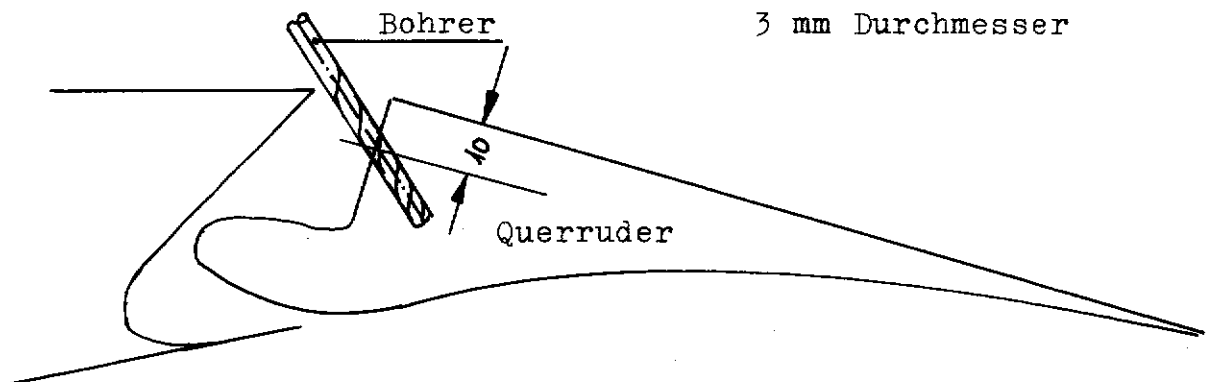
Hinweise: Zeichnung Blatt 2.2 beachten

Vorgang: Bei einem Höhenflug über eine Höhe von 7.000 m platzte die Hinterkante der Querruder auf eine Länge von ca. 400 mm auf. Die Beschädigung entstand, da keine Entlüftung der Querruder vorhanden war. In gleicher Weise ist das Höhenleitwerk gefährdet, da bei reichlicher Fettung der Befestigungsbolzen und Hartwerden des Fettes in der Kälte ein Druckausgleich nicht mehr gewährleistet ist.

1. Kontrolle, ob an beiden Querrudern eine Entlüftung vorhanden ist. Dazu ist das Abklebeband vom Querruder-Antrieb aus auf eine Länge von 500 mm zu lösen. Wenn Entlüftung nicht vorhanden, Entlüftung nach Zeichnung anbringen.
2. Dieselbe Kontrolle am Höhenleitwerk. Auch hier bei fehlender Entlüftung diese nach Zeichnung anbringen.
