DG Flugzeugbau GmbH 76646 Bruchsal

Technische Mitteilung Nr. LS10-02

Gegenstand : Wölbklappenhandhebel. Handbuchrevisionen

Betroffen Muster: LS10

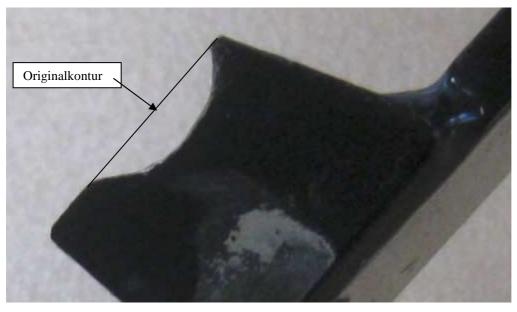
: 1. Die am Wölbklappengriff 9St9 angeschweißte Verriegelungsplatte, die in die Wölbklappenrastenkulisse 9St10 eingreift, ist bei einigen LS10 sehr schnell verschlissen, siehe Foto auf der nächsten Seite.

Die Platte aus einem noch härteren Material zu machen, wäre die falsche Lösung, da dann die Wölbklappenrastenkulisse (nicht demontierbar) abgenutzt würde.

Verriegelungsplatte von Teil 9St9

Deshalb wurde eine Änderung mit einer geschraubten Platte aus Messing entwickelt. Diese Platte kann, wenn verschlissen, leicht ausgetauscht werden (Teil Nr. 9St9/6).

- : 1. a) Die am Wölbklappengriff 9St9 angeschweißte Verriegelungsplatte vor dem nächsten Flug und bei jeder jährlichen Kontrolle inspizieren.
 - b) Wenn der Verschleiß ähnlich, wie auf dem Foto auf der nächsten Seite ist, so muss der Wölbklappengriff ausgebaut und zur Modifikation an DG Flugzeugbau geschickt werden. Das modifizierte oder ein neues Teil einbauen.
 - c) Die Verrieglungsplatte 9St9/6 bei jeder j\u00e4hrlichen Kontrolle kontrollieren und falls n\u00f6tig, austauschen. Die Verrieglungsplatte wird mit 2 Schrauben M4x10 DIN933-8.8 BIC an 9St9 verschraubt, die Schrauben sind mit Loctite 243 zu sichern.
 - 2. Handbuchrevision: Austausch der folgenden Handbuchseiten gegen neue Seiten mit Ausgabe Dezember 2011 gekennzeichnet mit TM LS10-02. Die am rechten Seitenrand markierten Änderungen sind zu beachten.

Anmerkung: Wölbklappenhandhebel mit dem eingenieteten Stellkopf an DG schicken. Vor dem Ausbau den Abstand vom vorderen Ende der Stoßstange 9St19 (s. WHB Diagramm 3) bis zur Achse des Stellkopfs in 9St9 ausmessen und beim Wiedereinbau genauso einstellen. Nach dem Wiedereinbau die Wölbklappennullstellung gemäß WHB Abschnitt 1.4.2 überprüfen und falls nötig am Stellkopf nachstellen.
