ROLLADEN-SCHNEIDER Flugzeugbau GmbH LBA-Nr. EB - 4	Technische Mitteilung Nr. 3043 / 4035	LS3-a	Blatt 1/1
		LS3-17 LS4, -a	Ausgabe Juli 93

Gegenstand : Verleimung der vorderen rumpfseitigen Aufhängung der Höhenflosse

ROLLADEN-SCHNEIDER Flugzeugbau GmbH LBA-Nr. EB - 4	Technical Bulletin  No. 3043 / 4035	LS3-a	Page 1/1
		LS3-17 LS4, -a	Edition July 93

SUBJECT : Bonding of forward elevator mounting bracket in fuselage

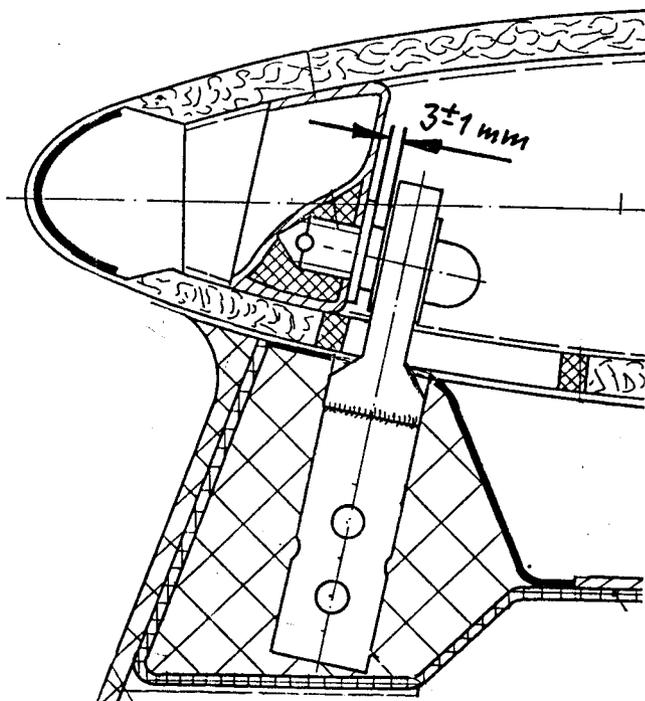
ROLLADEN-SCHNEIDER Flugzeugbau GmbH LBA-Nr. EB - 4	Arbeitsanleitung BA-4 Höhenleitwerksaufhängung zu TM 3043 / 4035	LS3-a	Blatt 1/1
		LS3-17 LS4, -a	Ausgabe Juli 93

REASON : In one case the forward elevator mounting bracket on the vertical tail fin became loose.

MATERIAL and INSTRUCTIONS : Check the forward elevator mounting bracket for the following:  
: Fixture of the bracket by applying a torque 15 Nm ( max. 6 kg <13 lbs> at lever arm 0.25 m <10 in>) at the bracket housing, without applying load to the bonded-in ball. Cracks in paint around bracket may indicate a loose mounting.

- 1) Losen Beschlag aus der Bohrung in der Seitenflossen-Abschlußrippe ziehen.  
*Extract loose bracket from vertical tail fin.*
- 2) Rippenbohrung innen mittels Schleifer auf volle Länge aufrauhen, aber nicht vergrößern.  
*Sand mounting orifice in rib internally along whole length using a grinder, but do not enlarge diameter.*

- 3) Kontrolle des neuen Beschlags auf Leichtgängigkeit der Kugel auf dem vorderen Höhenleitwerksbolzen. Kontrolle des Beschlags auf unverspannte Montage! Beschlag in Seitenflosse mit kleinen Holzkeilen fixieren, Plastilinkitt an Bolzenbund setzen; nach Montage und Wiederabnehmen des Leitwerks soll  $3\pm 1$  mm Abstand zwischen Bund und Beschlag sein. Bei Abweichungen - Kontakt mit dem Hersteller aufnehmen.  
*Check new bracket for sliding fit of ball on forward stabilizer pin. Check bracket for braceless rigging: fix bracket with small wooden wedges in tail fin, place plastilin putty at shoulder of bolt; after rigging and de-rigging the horizontal tail, distance between bracket and shoulder of bolt should be between  $3\pm 1$  mm  $\langle 0.12\pm 0.04$  in  $\rangle$ . If differences are greater, contact manufacturer.*

- 4) Rohr des neuen Beschlags 4R4-7c mit Baumwoll-Harz-Gemisch füllen, ebenso Bohrung in der Rippe. Harz: SCHEUFLEER L285 + Härter L286, 100:38  
RÜTAPOX L20 + Härter H91, 100:26  
*Fill tube of bracket and mounting orifice with mixture of cotton flocks with epoxy resin. Resin: SCHEUFLEER L285 + hardener L286, 100:38  
RÜTAPOX L20 + hardener H91, 100:26*

- 5) Beschlag in Bohrung einführen und in gleicher Position wie unter 3) geprüft mit Keilen fixieren, Harzüberschuß abstreichen.  
*Place bracket into rib in position as checked under 3), fix with wedges, remove surplus resin.*

- 6) Leitwerk komplett montieren, der Spalt im Vorderbereich der Höhenflosse zur Seitenflosse soll rundum gleichgroß sein, gegebenenfalls mittels kleiner Holzkeile fixieren.  
*Assemble horizontal tail unit. Gap between forward horizontal tail and vertical tail edge should be equal, fix with small wooden wedges if necessary.*

- 7) Nach Aushärten des Harzes Leitwerk abbauen, Leimgutüberschuß entfernen, bei  $55^{\circ}\text{C}$  15 Std. den Beschlagsbereich tempern. Verleimbereich mit Lack grau streichen.  
*Remove horizontal tail after curing of resin, remove surplus resin, heat treat bracket region at  $55^{\circ}\text{C}$   $\langle 131^{\circ}\text{F}$   $\rangle$  for 15 hours. Finish bonding region using light grey paint.*

- 8) Kugel des Beschlags mit Benzin oder Aceton reinigen. Harz oder Loctite an Kugelaußenfläche geben, Leitwerk mit gefettetem vorderen Bolzen montieren. (Bei loser Kugel ist die Montage wegen fehlender Ausrichtung schwierig).  
*Clean ball of bracket using acetone or white spirit. Apply epoxy resin or Loctite to outer ball surface. Assemble horizontal tail with forward pin greased. (With ball loose, assembly is difficult due to missing alignment)*
