ROLLADEN-SCHNEIDER Flugzeugbau GmbH LBA-Nr. EB - 4	Technische Mitteilung Nr. 3049	LS3-a LS3-17	Blatt 1/1
			Ausgabe Mar. 98

Gegenstand : Sicherung der Hotellier-Schnellverschlüsse (LTA 93-001)
 Betroffen : Segelflugzeuge LS3, Baureihen LS3-a und LS3-17
 Dringlichkeit : sofort entsprechend LTA 93-001/3 (Rev.3), wenn Sicherungshülse "Rot" 4R10-170 eingebaut ist
 sonst wahlweise

ROLLADEN-SCHNEIDER Flugzeugbau GmbH LBA-Nr. EB - 4	Technical Bulletin No. 3049	LS3-a LS3-17	Page 1/1
			Edition Mar. 98

Subject : Securing of Hotellier control system connectors (a.k.a. ball snap joints or clip and ball coupling) according to LBA-AD 93-001

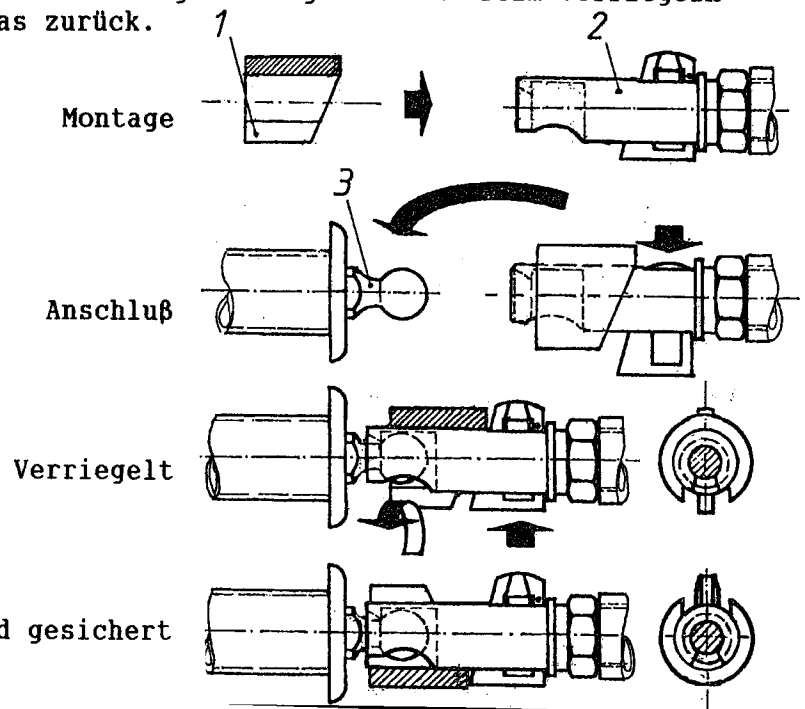
Hotellier-Schnellverschlüsse

Mit der Funktion der Schnellverschlüsse sollte sich jeder schon vor der Montage vertraut machen. Jeder Schnellverschluß <2> wird bei gedrücktem Sicherungskeil **vollständig** über die Kugel <3> geschoben. Beim Verriegeln geht der Sicherungskeil etwas zurück.

Warnung: Bei ungesicherten Schnellverschlüssen kann sich im Betrieb unter Last der Sicherungskeil in Richtung Öffnen kurzzeitig verschieben ! Der Sicherungskeil sollte nie gefettet werden !

Mit der Sicherungshülse <1> ist Montage nur möglich, wenn der Schlitz nach unten gedreht ist. Wird nach korrekter Montage des Schnellverschlusses die Hülse um 180° gedreht, sichert sie die Kugel, siehe Skizze. Die Hülse bleibt immer auf dem Verschluß!

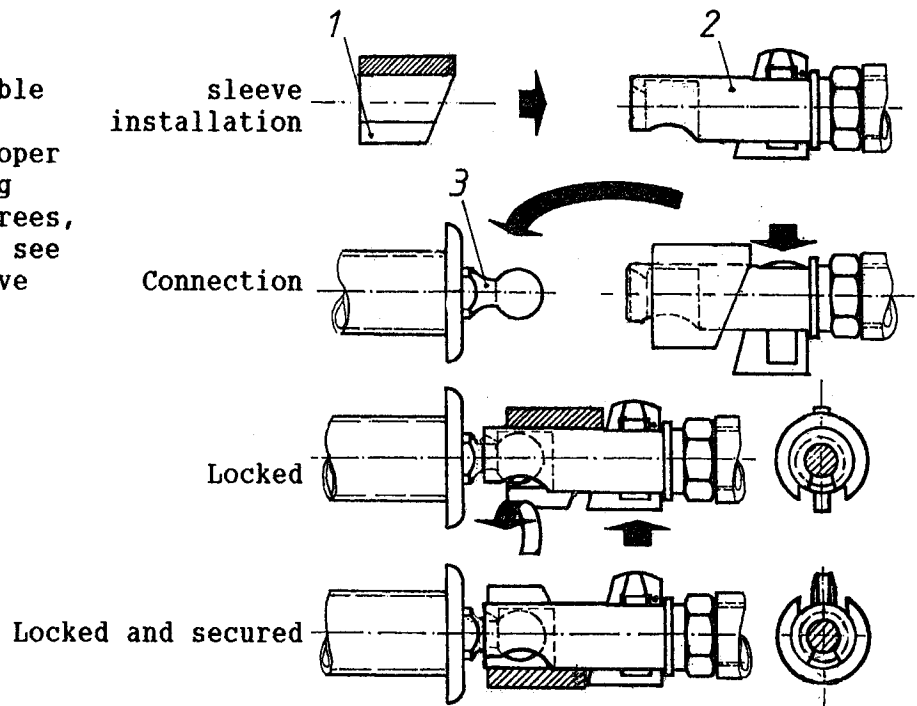
Hotellier Control System Connectors

Warning: With connectors unsecured, the locking plate may open under load temporarily ! The locking plate should never be greased !

Prior to assembly, everybody should be familiar with the functioning of the Hotellier control system connectors (a.k.a. ball snap joints or clip and ball coupling). With the locking plate fully pressed, each connector <2> must be engaged fully on the ball <3>. During securing, the locking plate moves slightly backwards. Using the securing sleeve <1>, installation is possible only with the slot facing down. After proper connection and turning the sleeve by 180 degrees, the joint is secured, see also sketch. The sleeve always stays on the connector!
