Gegenstand : Bremsklappen

Betroffen : Segelflugzeugtyp LS4
 Werk-Nummer: 4000-4004, 4006-4013, 4015-4018, 4020-4028, 4031, 4033-4035, 4037-4040, 4042, 4045, 4047, 4048, 4050, 4053, 4061-4063, 4068, 4075-4077, 4081-4083, 4085, 4086, 4088, 4099, 4106.

Subject : Airbrake

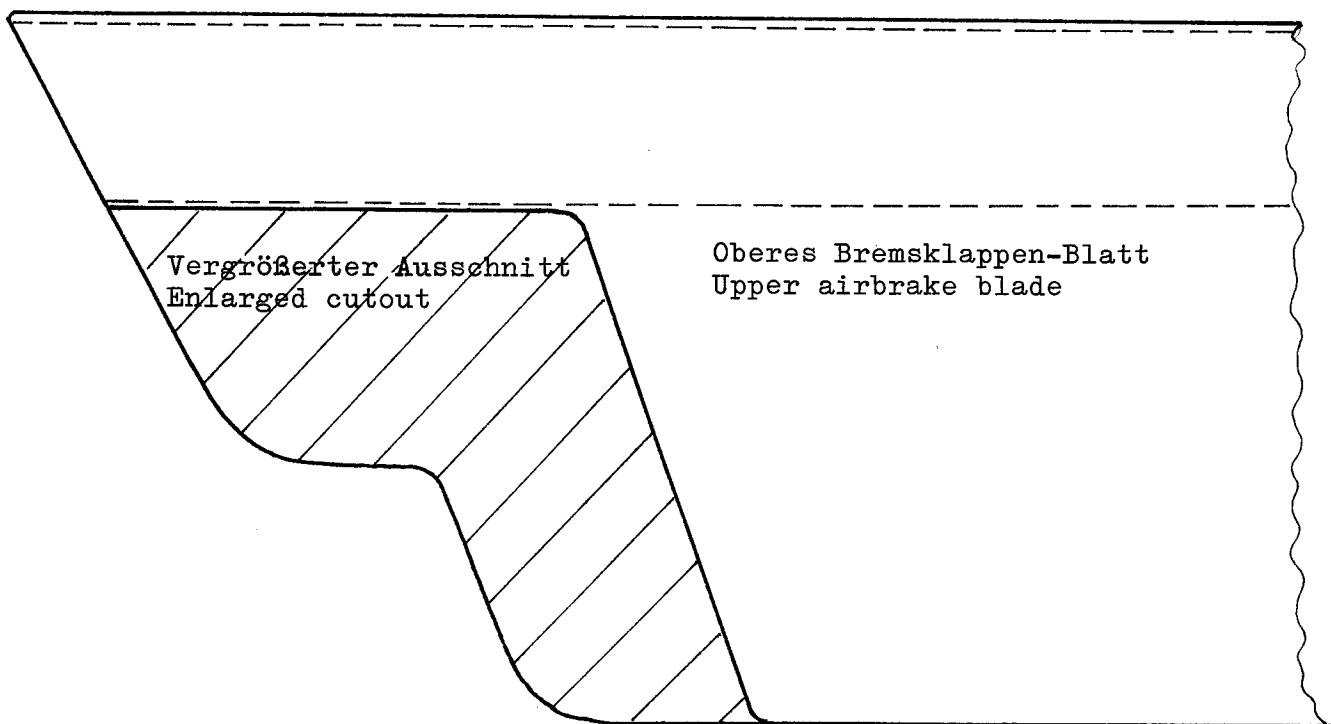
Linkes Bremsklappenblatt
Left airbrake blade

Reason : Sometimes airbrakes cannot be retracted beyond 200 km/h, because airbrake blade may interfere with the head of the drive bolt caused by manufacturing tolerances.

Mit Hilfe der unten angeführten Zeichnung wird die Form des Ausschnitts an beiden Bremsklappen innen mit einem Bleistift angezeichnet und mit einer Metallsäge ausgeschnitten. Die Schnittkanten werden nachträglich mit einer Feile geglättet.

According to the drawing below the contour of the cutout is marked by a lead pencil and is cut out by a metal saw. The cutting edges are smoothed by a file.
