ROLLADEN-SCHNEIDER Flugzeugbau GmbH LBA-Nr. EB - 4	Technische Mitteilung Nr. 3045 / 4036	alle LS3 LS4 LS4-a	Blatt 1/2
			Ausgabe Juli 93

ROLLADEN-SCHNEIDER Flugzeugbau GmbH LBA-Nr. EB - 4	Technical Bulletin No. 3045 / 4036	all LS3 LS4 LS4-a	Page 1/2
			Edition July 93

SUBJECT : Landing gear drive

EFFECTIVITY : Sailplane model LS3, all versions (LS3, LS3-a and LS3-17)
sailplane model LS4, versions LS4 and LS4-a

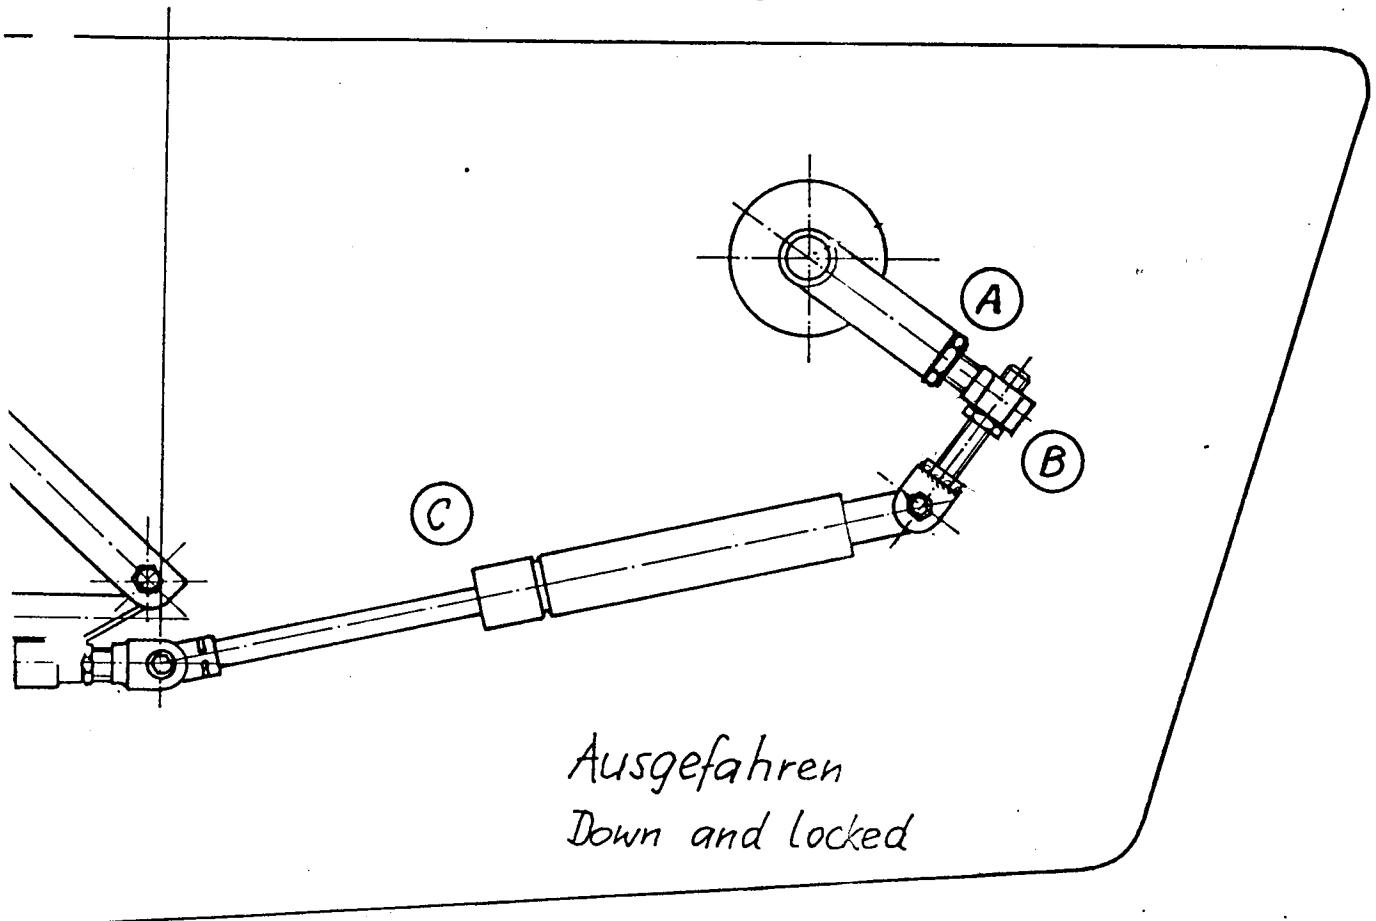
Vorgang : Die Verriegelung des Fahrwerks versagte wegen nicht
ausreichender Konterung im Fahrwerksantrieb.

REASON : Landing gear locking failed due to improper locking of nuts.

Zeichnung des Fahrwerksantriebs auf der linken Seite des Fahrwerkskastens, Einstellungen bei A und B, nach Ausbau des Gepäckraumbodens zugänglich. Bei Einbau einer neuen Gasfeder C ist zu überprüfen, ob diese beim Verriegeln des Fahrwerks zwischen 5 - 8 mm zusammengeschoben wird, damit die Gasfederkraft als Vorspannung für die Verriegelung wirkt.

Drawing of landing gear drive at the left side of the landing gear box, adjustments at A and B, accessible after removal of the baggage compartment cover. When fitting a new gas strut C the following must be checked: During locking the gas strut must be compressed by about 5 to 8 mm (0.2 to 0.3 in) to ensure total strut force acting as preset load for locking.

- <A> Stellschraube mit Mutter, Gewinde M10
adjuster with nut, M10 thread
- Stellschraube mit Gabel, Gewinde M10
adjuster with fork, M10 thread

Maßnahmen und Material : Kontrolle der Konterung am Fahrwerksantrieb (Siehe Zeichnung
Blatt 2/2):
A) Gewinde M10, Schlüsselweite ~~17~~ mm,
Anzugsmoment 45 Nm
B) Gewinde ~~M10~~, Schlüsselweite 17 mm,
Anzugsmoment ~~45~~ Nm
Zusätzliche Sicherung durch Angabe von flüssiger
Schraubensicherung (z.B. Loctite)

MATERIAL and INSTRUCTIONS : Check locking of nuts in the landing gear drive:
: A) Thread M10, Width over flats ~~17~~ mm,
torque 45 Nm <33 lb*ft>
: B) Thread M~~10~~, width over flats 17 mm,
torque ~~45~~ Nm <~~33~~ lb*ft>
Additional safety by applying thread securing fluid (for
example: Loctite)

Zusätzliche Sicherung durch Angabe von flüssiger Gewindegewissicherung (z.B. Loctite). Bei späteren Einstellungen müssen derart gesicherte Gewinde erwärmt werden um sie lösen zu können.

Additional safety by applying thread securing fluid (for example: Loctite). For later adjustments, these secured threads must be heated for opening.
