Gegenstand: Bremsklappen-Verriegelung im Rumpf

Betroffen: LS4, Versionen LS4 und LS4-a, alle Werknummern

LTA 99-270

(TM4042)

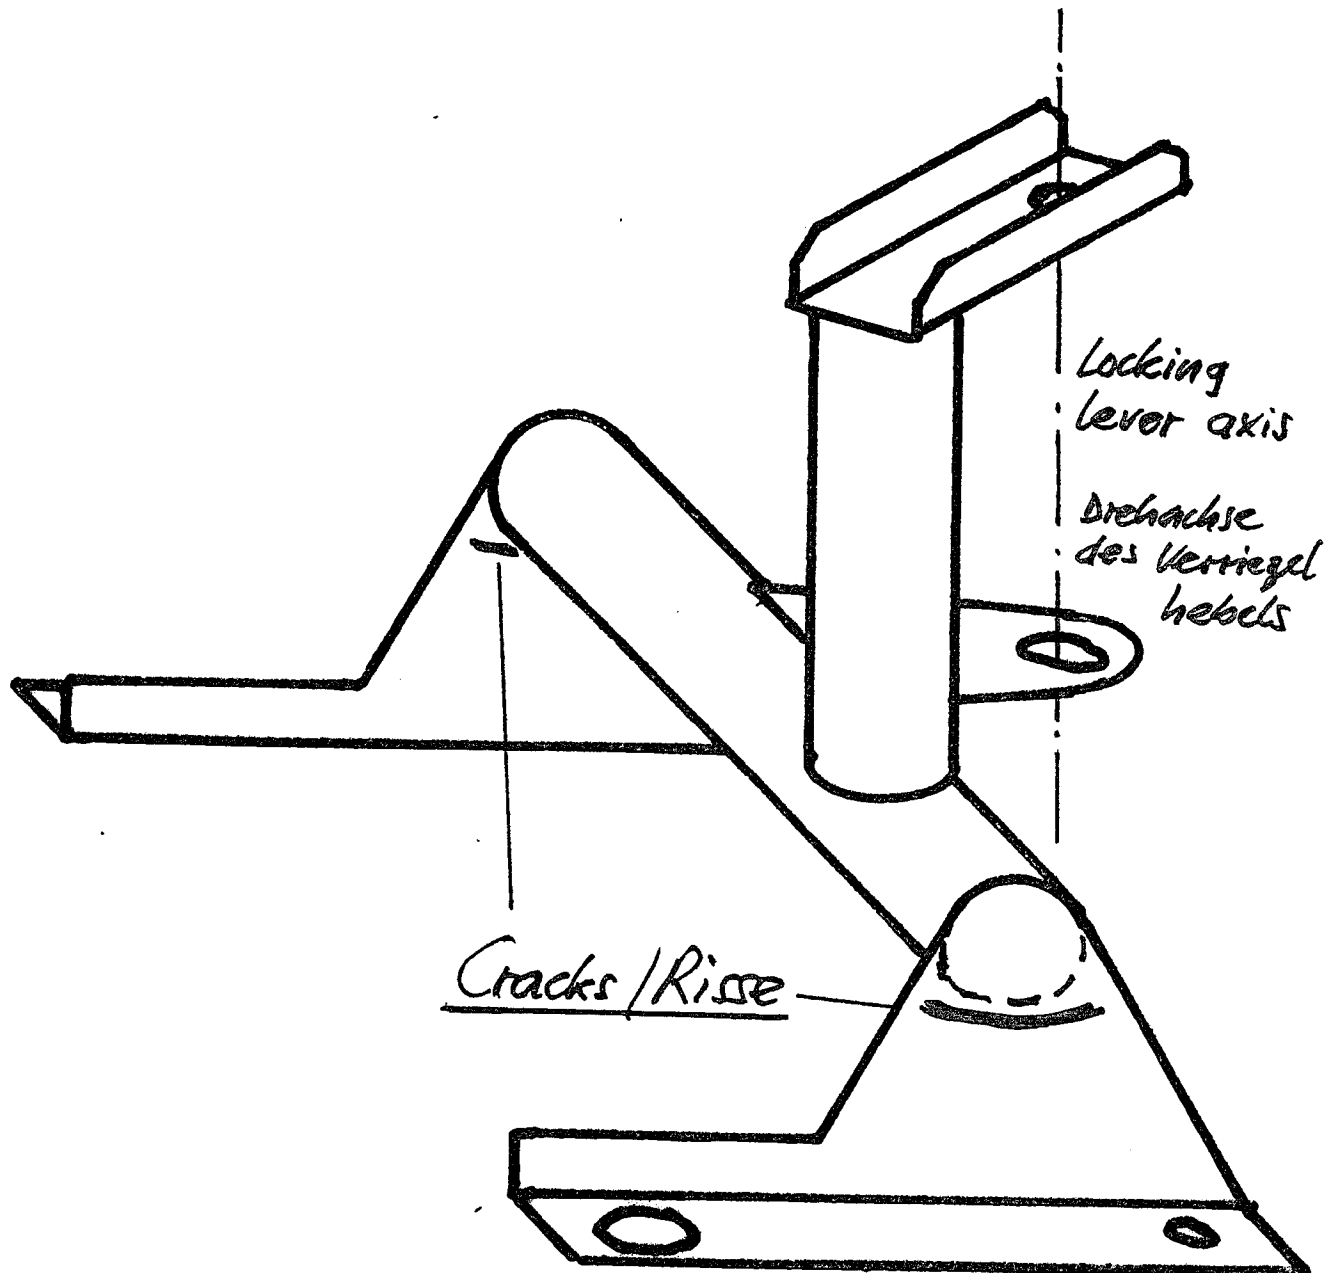
Vorgang: Durch eventuell unsachgemäße Vorflugkontrollen, asymmetrisches Verstellen von Stangenlängen bei Austausch von Schnellverschlüssen oder ungleiches Nachstellen der Verriegelung kann der Lagerbock der Bremsklappen-Verriegelung über längere Zeit so stark seitlich belastet werden, daß an den Befestigungsblechen Dauerbruch auftritt.

2. Dieser Lagerbock der Bremsklappen-Verriegelung ist auf Verformung (Anzeichen Lackrisse oder Abblättern von Lack) und/oder Risse an den seitlichen Befestigungswinkeln im Bereich der Schweißnaht zum Querrohr zu überprüfen. (Siehe auch Skizze Blatt 2)

Lagerbock der Bremsklappenverriegelung rumpfseitig auf dem Fahrwerkskasten (Bereich auftretender Risse markiert)

Air brake locking bracket on landing gear box (Crack region marked)

3. Nur bei Rissen und Verformungen ist der Lagerbock auszubauen und entsprechend Zeichnung 3R6-27b zu reparieren und zu ändern.
 4. Nach Wiedereinbau des Lagerbocks ist zu kontrollieren:
