ROLLADEN-SCHNEIDER Flugzeugbau GmbH LBA-Nr. EB - 4	Technische Mitteilung Technical Bulletin Nr. 7003	LS7	Blatt/Page 1/1
			Ausg./Ed. Mar.91

Gegenstand : Pedalverstellseilzug

Betroffen : Segelflugzeug LS7, alle Werknummern

SUBJECT : Pedal adjustment cable **LBA-AD 91-110**

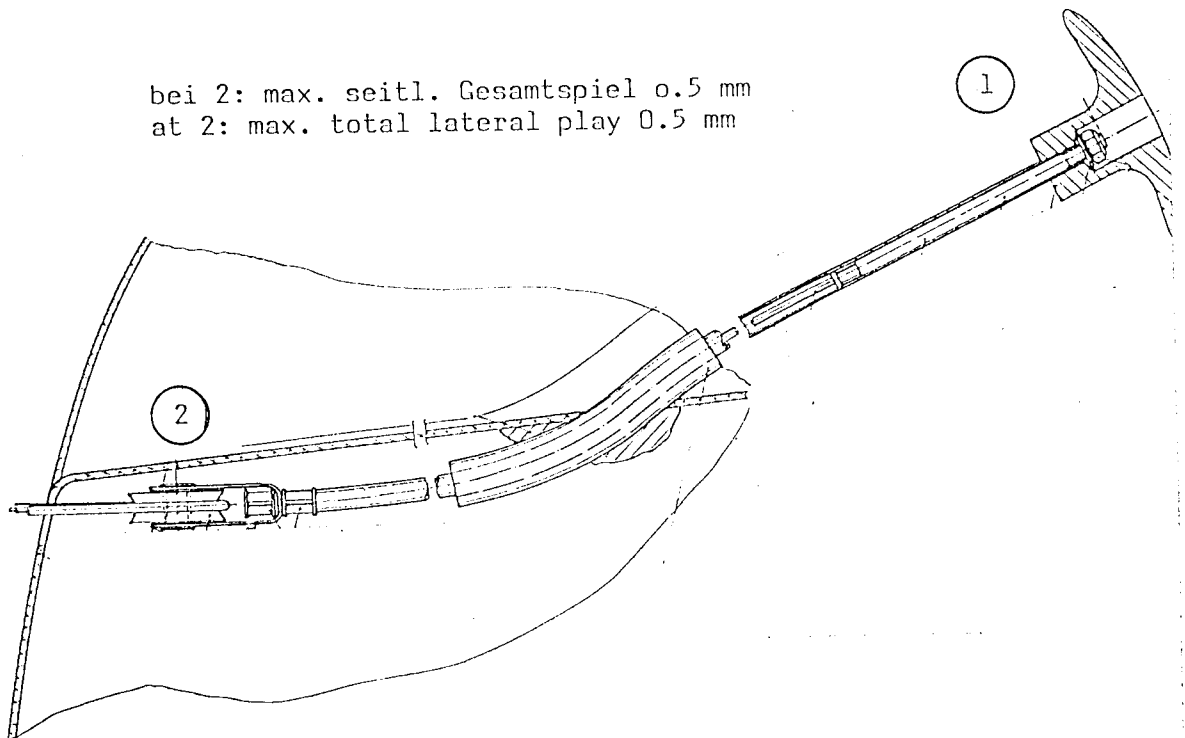
Vorgang : In einem Fall verklemmte sich das Pedalverstellseil zwischen Rolle und Führung und blockierte die Pedalverstellung.

Seitliches Spiel der Rolle prüfen, Gesamtwert soll nicht mehr als 0.5 mm betragen, wenn größer, dann wie folgt verkleinern:

bei 2: max. seitl. Gesamtspiel 0.5 mm  
at 2: max. total lateral play 0.5 mm

Direkt hinter der Rolle Halter auf beiden Seiten mittels Gripzange oder Wasserrohrzange deutlich zusammendrücken bis das Spiel unter dem zulässigen Gesamtwert 0.5 mm liegt. (Im Bereich der vernieteten Büchse ist zwar noch das ursprüngliche Spiel vorhanden, im Ablaufbereich des Seils aber der Sollwert). Eventuell beschädigten Oberflächenschutz wiederherstellen.

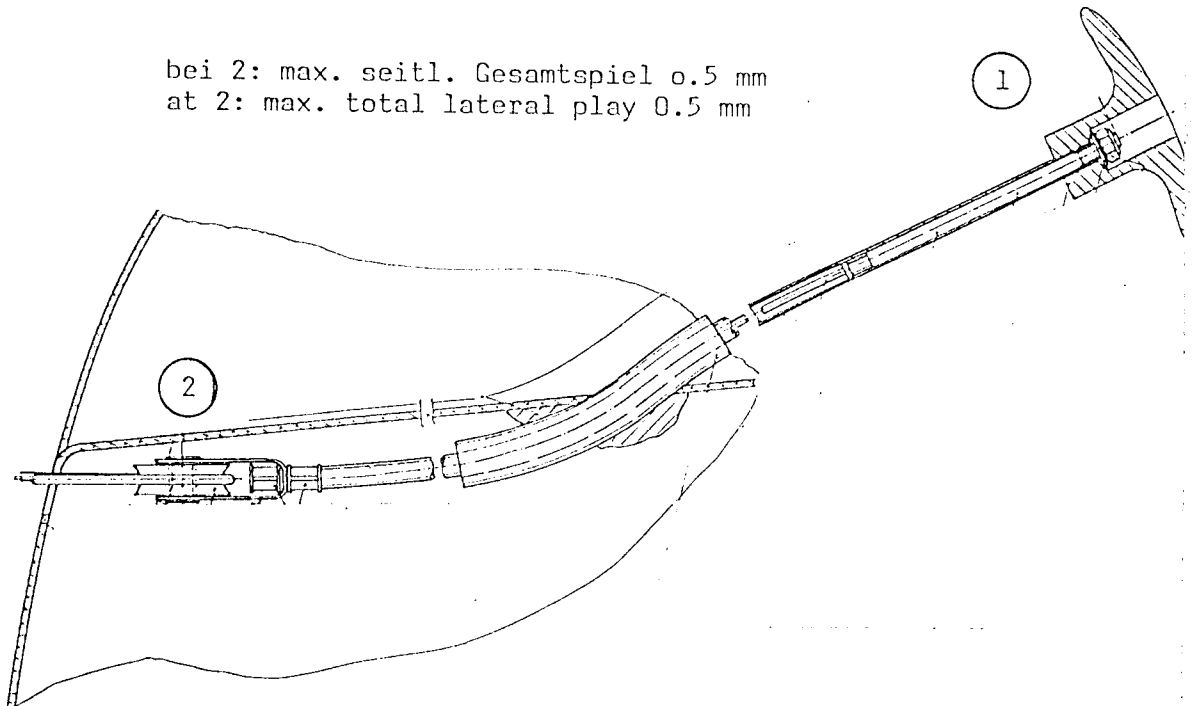
REASON : In one case the cable jammed between cable guide and pulley and disabled adjustment

Check lateral play of pulley, maximum total value should not be greater than 0.5 mm <0.02 in>. If play is greater, reduce as follows:

bei 2: max. seith. Gesamtspiel 0.5 mm  
at 2: max. total lateral play 0.5 mm

Press pulley holder on both sides directly behind pulley using adjustable jaw pliers until play is below maximum value. (In the region of the riveted bushing the play is still the old value, but at the cable runoff-point the correct value). Restore surface protection if damaged.
