### Deutsche Ausgabe

- Gegenstand** : Kraftstoffschläuche aus PU, Limitierung der Lebensdauer, Ersatz durch neue Typen
- Betroffen**     Muster: LS9  
                  Baureihe: LS9

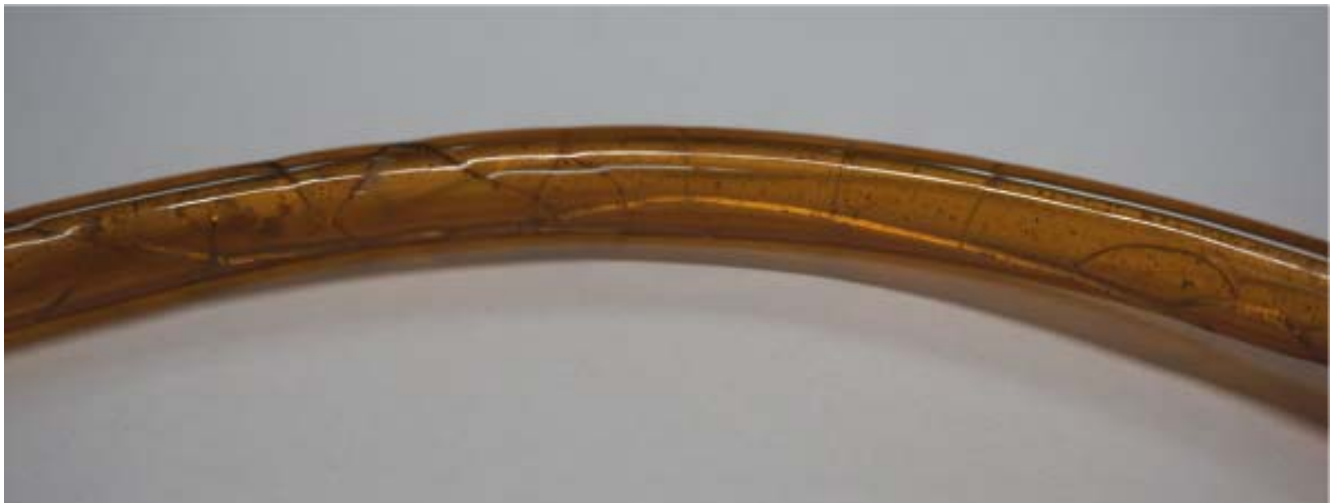
Foto zu Maßnahme 2

2. Übergangsregelung für PU Schläuche, die bereits länger als 6 Jahre eingebaut sind: Kontrolle der eingebauten Kraftstoffschläuche auf Beschädigungen und/oder Veränderungen (siehe Foto auf Seite 3). Zur Durchführung der Kontrolle müssen Gepäckraumböden und Rückwand ausgebaut werden.  
Um die mit Metallgeflecht überzogenen Schläuche zu prüfen, genügt eine Stichprobe: Die Schlauchschelle der Kraftstoffzulaufleitung (rot am Vergaser) lösen und das Metallgeflecht ca. 10 cm nach unten schieben. Dazu sind der rote Schrumpfschlauch und ev. ein Kabelbinder zu entfernen.  
Nach der Prüfung das Metallgeflecht wieder hochziehen und die Schlauchschelle festziehen, den Kabelbinder wieder anbringen, auf den Schrumpfschlauch kann verzichtet werden.  
Falls ein Fehler festgestellt wird, müssen alle Kraftstoffschläuche sofort ausgetauscht werden, ansonsten muss der Austausch bis Ende 2018 erfolgen.

PU Schlauch mit Risslinien, die von innen ausgehen

3. Austausch der PU oder Gummi Kraftstoffschläuche im Rumpfbereich gegen Kraftstoffschläuche DIN73379-2A und im Triebwerksbereich gegen feuerwiderstandsfähige Kraftstoffschläuche nach ISO 7840-A1. Folgende Schlauchschellen sind zu verwenden:
