- Gegenstand : Spiel im automatischen Höhenruderanschluss, Einstellung
- Betroffen Muster: DG-500
Baureihe: Alle
- Dringlichkeit : Spätestens 3 Monate nach Veröffentlichung der zugehörigen AD oder bei der nächsten jährlichen Prüfung der Lufttüchtigkeit, je nachdem, was zuerst kommt.
- Vorgang : Bei einer DG-300 ist der Stoßstangenkopf oben in der Höhenruderstoßstange am Gewinde abgebrochen. Es konnte festgestellt werden, dass die Einstellschraube zu weit hineingedreht war, dadurch klemmte die Rolle im Trichter und konnte im Trichter auch mit größerer Kraft nicht ganz nach vorne geschoben werden.

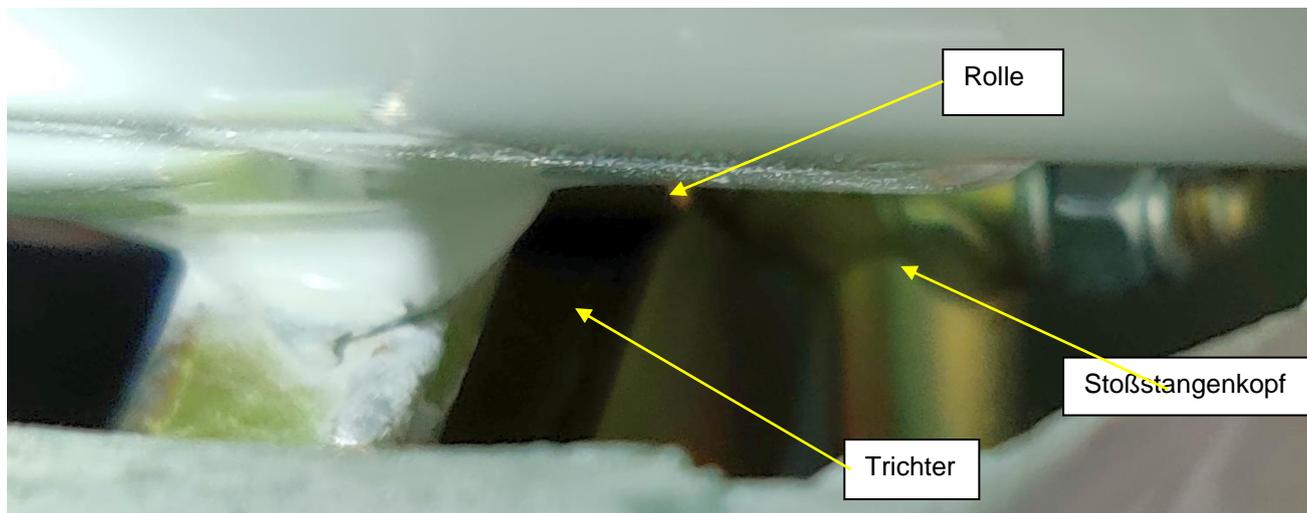
Abbildung 2, Blick von hinten in die Aussparung rechts vor dem Seitenruder

2.5 Das Höhenleitwerk montieren und beim Zurückschieben darauf achten, dass keine größere Kraft aufgewendet werden muss. Durch Anheben des Höhenruders an der Endkante und Blick von hinten in die Aussparung rechts vor dem Seitenrudder kontrollieren, ob die Rolle sich ganz im Trichter nach vorne bewegt hat, siehe auch Abbildung 2 am Ende der TM.
