- Gegenstand : Spiel im automatischen Höhenruderanschluss, Einstellung
- Betroffen Muster: DG-800
Baureihe: Alle
- Dringlichkeit : Spätestens 3 Monate nach Veröffentlichung der zugehörigen AD oder bei der nächsten jährlichen Prüfung der Lufttüchtigkeit, je nachdem, was zuerst kommt.
- Vorgang : Bei einer DG-300 ist der Stoßstangenkopf oben in der Höhenruderstoßstange am Gewinde abgebrochen. Es konnte festgestellt werden, dass die Spielseinstellschraube am Höhenrudertrichter zu weit hineingedreht war, dadurch klemmte die Rolle im Trichter und konnte im Trichter auch mit größerer Kraft nicht ganz nach vorne geschoben werden.

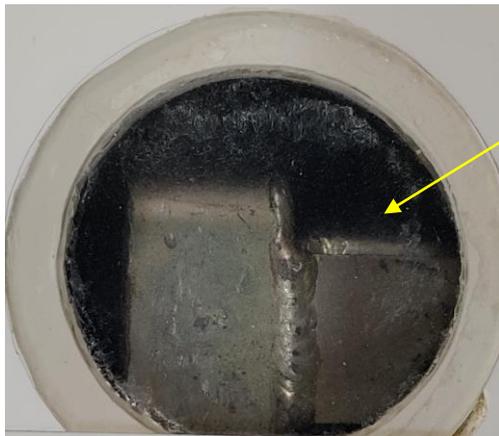
Abbildung 2, Blick durch das Schauglas

- 2.4 Neue selbstsichernde Muttern verwenden:
2 Selbstsichernde Mutter M5 DIN985-8 zn
1 Selbstsichernde Mutter M6 DIN985-8 zn
- 2.5 Das Höhenleitwerk montieren und beim Zurückschieben darauf achten, dass keine größere Kraft aufgewendet werden muss. Durch Blick durch das Schauglas prüfen, ob die Rolle sich ganz im Trichter nach vorne bewegt, siehe auch Fotos am Ende der TM. Höhenruderausschläge überprüfen und falls nötig korrigieren.
