Gegenstand: Querruderschlitze an der Flügelunterseite

LTA-Nr. 74-96

Betroffen: Segelflugzeug LS1, Baureihe O, a, b, c, d, e

13. Juni 1974

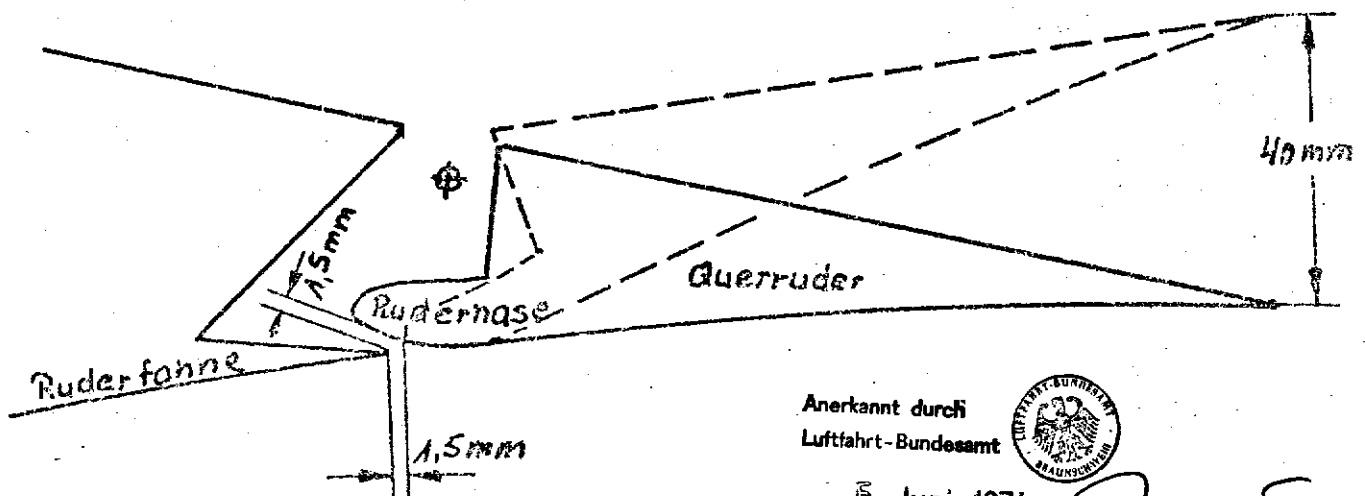
Vorgang: infolge Bauungenauigkeit oder Verzug kann bei negativem Querruderausschlag und gleichzeitiger negativer Flügelbelastung das Querruder von der Ruderfahne blockiert werden.

Maßnahmen: 1. Kontrolle des Ruderschlitzes: Bei Querruder in Nullstellung muß der Spalt zwischen Rudernase und Ruderfahne mindestens 1,5 mm betragen.

2. Bei einem Ruderausschlag von 40 mm nach oben muß zwischen Rudernase und Ruderfahne ein senkrechter Spalt von mindestens 1,5 mm sein.

(siehe Zeichnung unten)

Hinweise: Kontrolle des Spaltes mit einem 1,5 mm Sperrholz-, Kunststoff- oder Metallscheibchen, das einmal parallel zur Rudernase das andere Mal senkrecht zur Ruderfahne gehalten wird.

Ist der Ruderspalt zu klein, dann ist nur die Ruderfahne mit einer Feinsäge zu kürzen oder abzuschleifen.
