ROLLADEN-SCHNEIDER Flugzeugbau GmbH LBA-Nr. EB - 4	Technische Mitteilung  Nr. 56	alle LSl	Blatt 1/1
			Ausgabe Mar. 98

- Gegenstand : Sicherung der Hotellier-Schnellverschlüsse (LTA 93-001)
- Betroffen : Segelflugzeuge LSl, alle Baureihen
- Dringlichkeit : sofort entsprechend LTA 93-001/3 (Rev.3), wenn Sicherungshülse "Rot" 4R10-170 eingebaut ist  
sonst wahlweise

ROLLADEN-SCHNEIDER Flugzeugbau GmbH LBA-Nr. EB - 4	Technical Bulletin  No. 56	all LSI	Page 1/1  Edition Mar. 98
--	----------------------------------	---------	---------------------------------

Subject : Securing of Hotellier control system connectors (a.k.a. ball snap joints or clip and ball coupling) according to LBA-AD 93-001

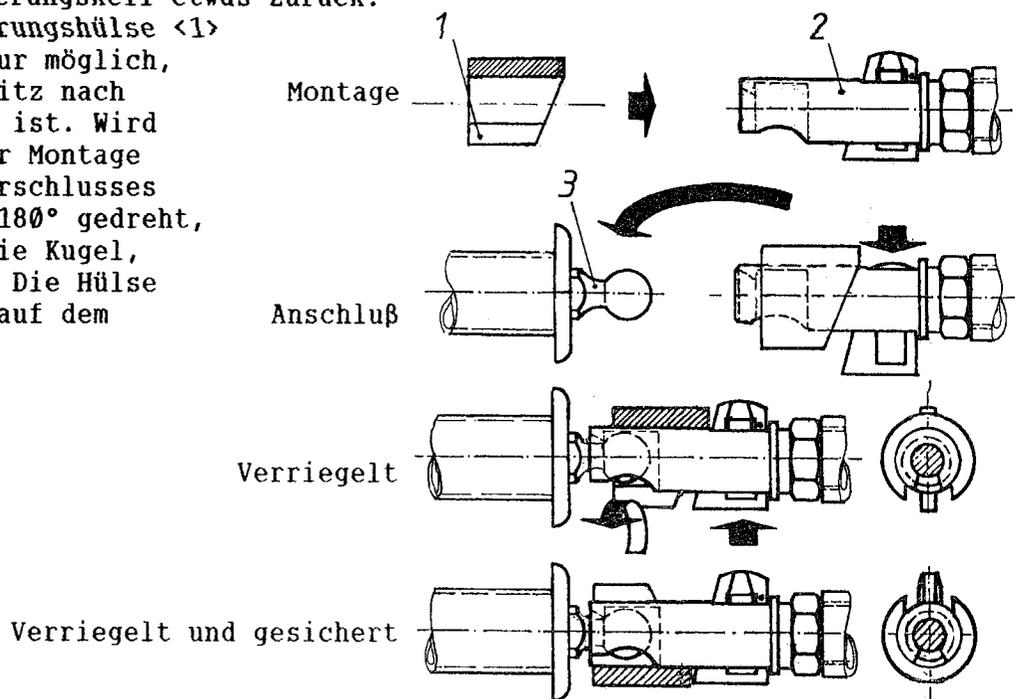
**Hotellier-Schnellverschlüsse**

Mit der Funktion der Schnellverschlüsse sollte sich jeder schon vor der Montage vertraut machen. Jeder Schnellverschluß <2> wird bei gedrücktem Sicherungskeil **vollständig** über die Kugel <3> geschoben. Beim Verriegeln geht der Sicherungskeil etwas zurück.

Mit der Sicherungshülse <1> ist Montage nur möglich, wenn der Schlitz nach unten gedreht ist. Wird nach korrekter Montage des Schnellverschlusses die Hülse um 180° gedreht, sichert sie die Kugel, siehe Skizze. Die Hülse bleibt immer auf dem Verschluß!

**Warnung:** Bei ungesicherten Schnellverschlüssen kann sich im Betrieb unter Last der Sicherungskeil in Richtung Öffnen kurzzeitig verschieben ! Der Sicherungskeil sollte nie gefettet werden !

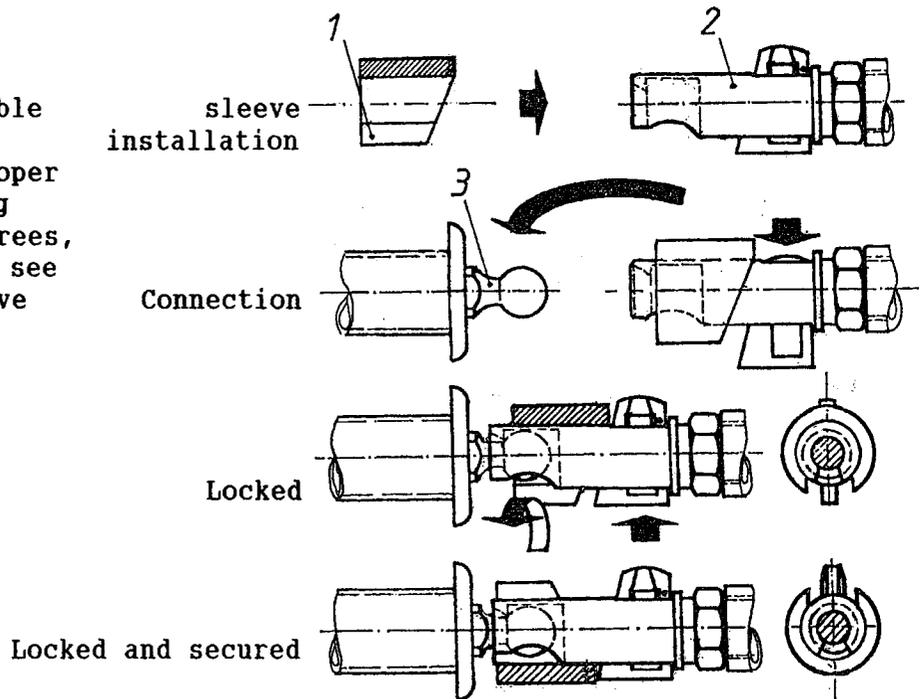
**Hotellier Control System Connectors**

Prior to assembly, everybody should be familiar with the functioning of the Hotellier control system connectors (a.k.a. ball snap joints or clip and ball coupling). With the locking plate fully pressed, each connector <2> must be engaged fully on the ball <3>. During securing, the locking plate moves slightly backwards. Using the securing sleeve <1>, installation is possible only with the slot facing down. After proper connection and turning the sleeve by 180 degrees, the joint is secured, see also sketch. The sleeve always stays on the connector!

**Warning:** With connectors unsecured, the locking plate may open under load temporarily ! The locking plate should never be greased !
