ROLLADEN-SCHNEIDER Flugzeugbau GmbH LBA-Nr. EB - 4	Technische Mitteilung  Nr. 3044	LS3 LS3-a LS3-17	Blatt 1/2
			Ausgabe Juli 93

ROLLADEN-SCHNEIDER Flugzeugbau GmbH LBA-Nr. EB - 4	Technical Bulletin  No. 3044	LS3	Page 1/2
		LS3-a LS3-17	Edition July 93

SUBJECT : Air brake drive

EFFECTIVITY : Sailplane model LS3, all versions (LS3, LS3-a and LS3-17)

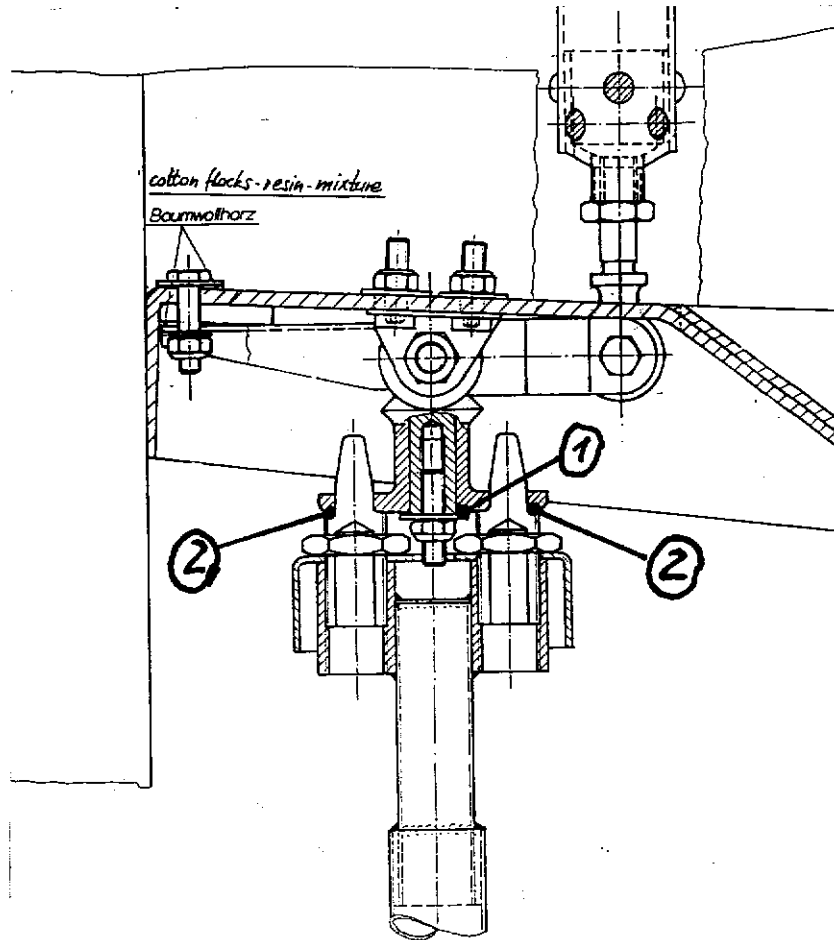
REASON : With excessive play in bevel gear drive at root rib or at fuselage drive between root ribs, the retaining bolt of the gear drive plate may fail.

Zeichnung des Bremsklappenantriebs an der Wurzelrippe. Bereiche zum Spiel-  
Ausgleich gekennzeichnet:

Drawing of root rib and air brake drive, indicating regions for adjustment of  
play:

- <1> Teller des Kegelradgetriebes  
bevel gear drive plate
- <2> rumpfseitige Antriebsbolzen  
fuselage drive pins

MATERIAL and INSTRUCTIONS : 1) Check play in bevel gear drive at root ribs:  
The bevel gear drive plate must be axially free from play, but should be unbraced. Compensation of play by shims 16\*12 mm (When this play is excessive, the plate may skip over one or more teeth, resulting in air brake being either not completely retractable or extendable).  
See also drawing on page 2.

2) After rigging the plane - check spanwise play of fuselage air brake drive between bevel gears with air brakes not locked. Also, this value must be free from play, but unbraced.  
Compensation of play by shims 14\*10 mm.  
(When this play is excessive, the root rib is being deformed during locking, resulting in possible failure of the bevel gear plate retaining bolt and also air brake being either not completely retractable or extendable).
