- Gegenstand : Bremsklappensteuerung, Gelenkstangenkopf
Subject : Airbrake control, rod end with left hand thread
- Betroffen/Applicability
Typ/type : DG-500 und DG-1000 alle Baureihen/all variants

- Dringlichkeit : Maßnahmen 1-4 vor dem nächsten Flug, Maßnahme 5 bis 30.11.2013.
Effectivity : Instructions 1-4 prior to the next flight, instruction 5 up to November 30th 2013.

Bruchsal 9.08.2013
Rev. 1 28.08.2013

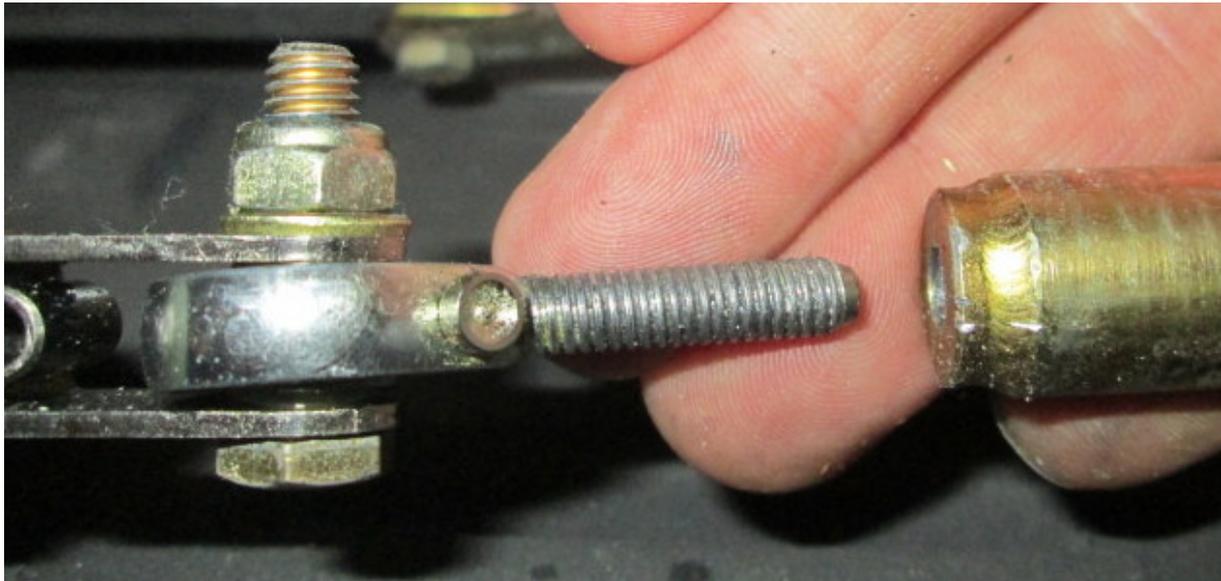
- Vorgang : Bei einer in der Schweiz betriebenen DG-1000S wurde der Gelenkstangenkopf zwischen Stoßstangen 5St70 und 10St71 (siehe Diagramm 3 WHB) aus der Stoßstange 10St71 herausgerissen. Gelenkstangenkopf und Stoßstange haben an dieser Stelle Linksgewinde. Bei der betroffenen DG-1000 wurde aber ein Gelenkstangenkopf mit Rechtsgewinde vorgefunden, s. Photo 1. D.h. irgendjemand hat ein Rechtsgewinde in das Linksgewinde der Stoßstange eingeschnitten, um diesen Gelenkstangenkopf einbauen zu können. Dadurch wird die Festigkeit des Gewindes natürlich drastisch reduziert.

- Reason : On a DG-1000S operated in Switzerland the rod end connecting push rods 5St70 and 10St71 (see MM diagram 3) was torn out of the push rod. Rod end and push rod are designed with left hand threads. On the DG-1000S concerned a rod end with right hand thread was found, see photo 1. Thus someone must have cut a right hand thread into the pushrod to install such a rod end. This procedure will of course drastically reduce the strength of the thread.

Photo 1 herausgerissener Gelenkstangenkopf mit Rechtsgewinde/
torn out rod end with right hand thread

4. Falls ein Gelenkstangenkopf mit Rechtsgewinde vorgefunden wird, so machen Sie bitte ein Foto und mailen es umgehend an DG Flugzeugbau: wassenaar@dg-flugzeugbau.de mit Angabe der W.Nr. Ihrer DG-1000. Wenn Rechtsgewinde festgestellt wird, so sind der Gelenkstangenkopf und die Stoßstange 10St71 auszutauschen.

4. If you found a rod end with right hand thread please make a picture and send it immediately to DG Flugzeugbau: wassenaar@dg-flugzeugbau.de. If a rod end with right hand thread has been found exchange pushrod 10St71 and the rod end.

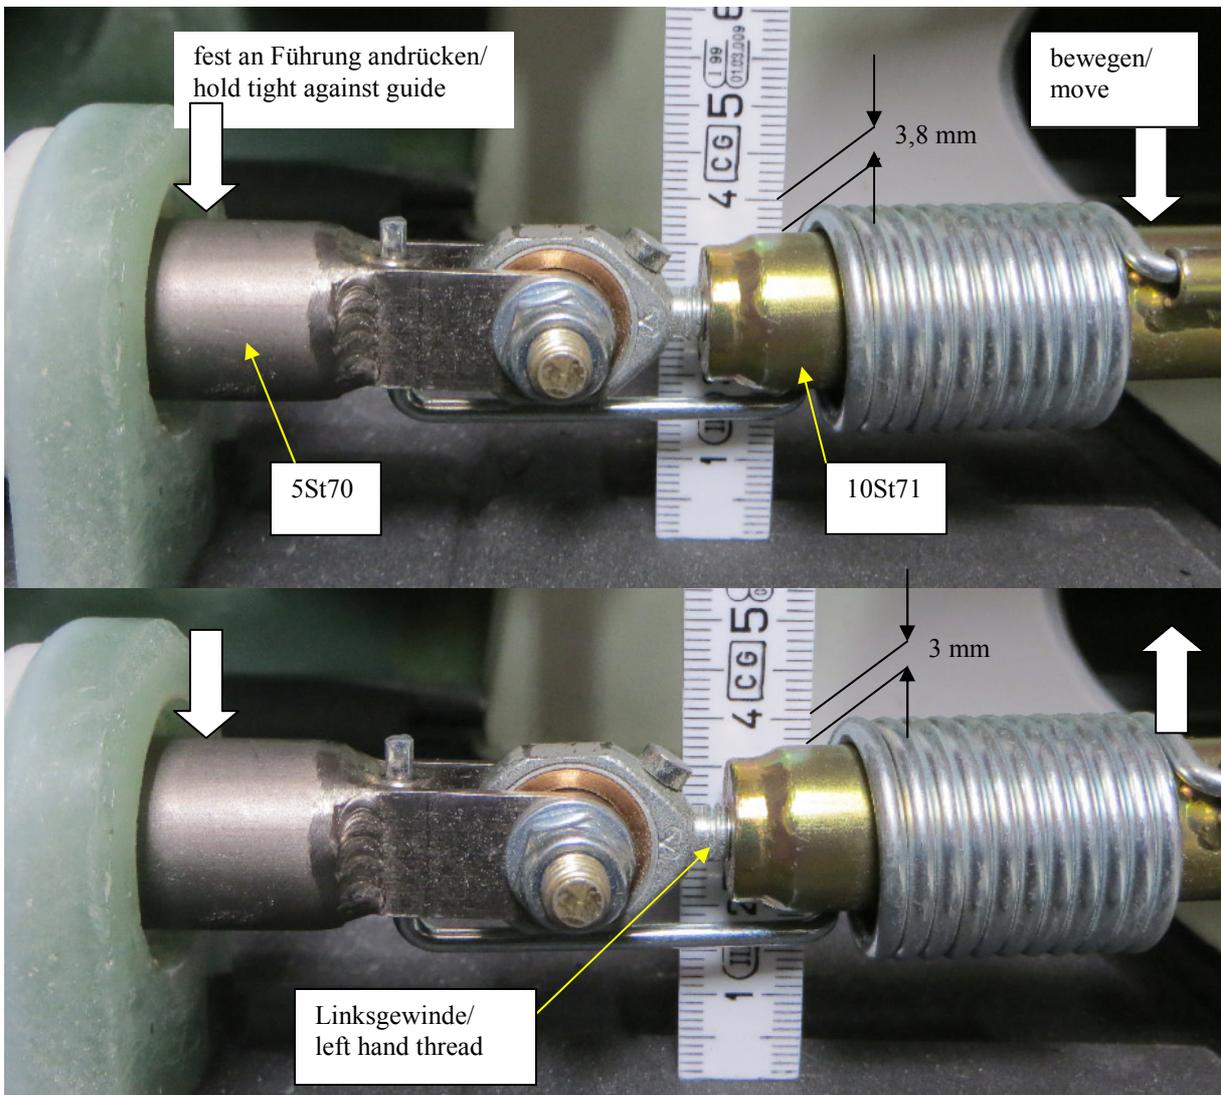
Photo 2 Gelenkstangenkopf mit Linksgewinde, Messung des Spiels, Ergebnis 0,8 mm/
rod end with left hand thread, measuring the free play, result 0,8 mm

3. Messung des Spiels der Gewinde gemäß Photo 2, dazu die Stoßstange 5St70 fest in die Führung drücken (2. Person erforderlich), so dass sie sich nicht bewegen kann. Stoßstange 10St 71 zur Bordwand hin und weg bewegen und die Differenz messen, max. zulässig 2 mm.

5. Wenn zu viel Spiel festgestellt wird, so sind der Gelenkstangenkopf und die Stoßstange 10St71 auszutauschen.
- Instructions : 1. Remove the side cover on the left hand side of the rear cockpit.

3. Check the free play of the threads according to photo 2. Hold pushrod 5St70 tight in the guide, so that it can't move (second person needed). Move pushrod 10St71 towards and away from the cockpit wall and measure the difference, a max. of 2 mm is allowed.

5. If too much free play has been found exchange pushrod 10St71 and the rod end.
- Material: 41030711 Stoßstange/pushrod 10St 71
58060110 Gelenkstangenkopf mit Linksgewinde/rod end with left hand thread GALXS6
