## DG Flugzeugbau GmbH Prüfanweisung für den DG-1000M Antriebsträger

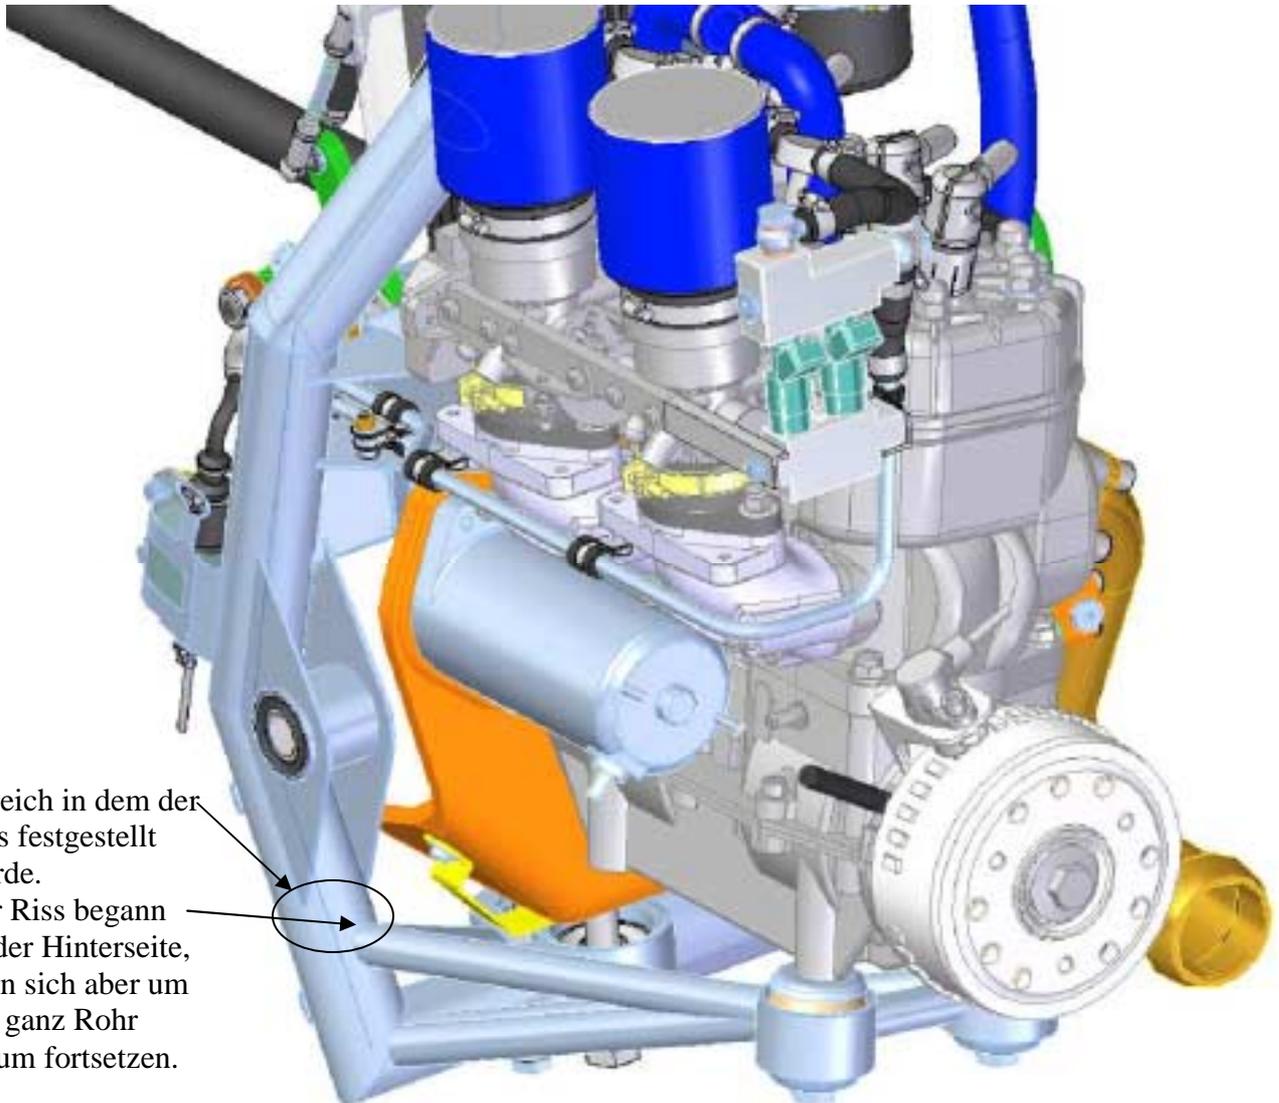
Bei Wartungsarbeiten an einer DG-1000M haben wir einen Riss im Antriebsträger festgestellt. Die DG-1000M hatte bereits 46 Motorstunden.

Der Riss befand sich im linken unteren  $\varnothing$  40 mm Rohr des Antriebsträgers.

1. Das Triebwerk ausfahren. Mit Hilfe einer starken Taschenlampe auf der linken Seite den betroffenen im Bild markierten Bereich finden. Auf etwaige Risse untersuchen. Den Bereich auch mit den Fingern nach Rissen abtasten.
2. Da es fast unmöglich ist, den entsprechenden Bereich an der rechten Seite einzusehen und abzutasten, das Triebwerk soweit einfahren, dass sich die Motordeckel gerade noch nicht schließen.  
Die Vorderseite (jetzt Oberseite) des linken Rohres nochmals auf Risse prüfen. Dann die rechte Seite prüfen. Mit den Fingern um das Rohr herum tasten, um Risse zu finden.
3. Falls Sie einen Riss finden, sollten Sie natürlich das Triebwerk nicht mehr betreiben. Bitte diese Prüfung bei jeder Vorflugkontrolle wiederholen.
