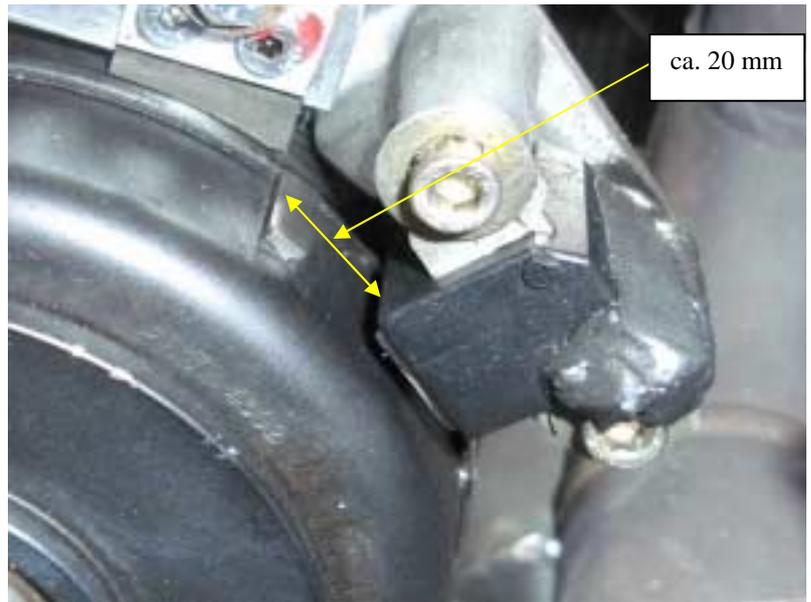
Wenn sich der Propeller beim Einfahren schlecht oder gar nicht in der senkrechten Stellung zu stoppen ist, so ist die Zuordnung von Motor und Propeller zu überprüfen:  
Bei senkrecht stehendem Propeller soll der Abstand s. Foto ca. 20 mm betragen, siehe auch  
Wartungshandbuch DG-800B, DG-808C und DG-500MB Abschnitt 1.11.4.

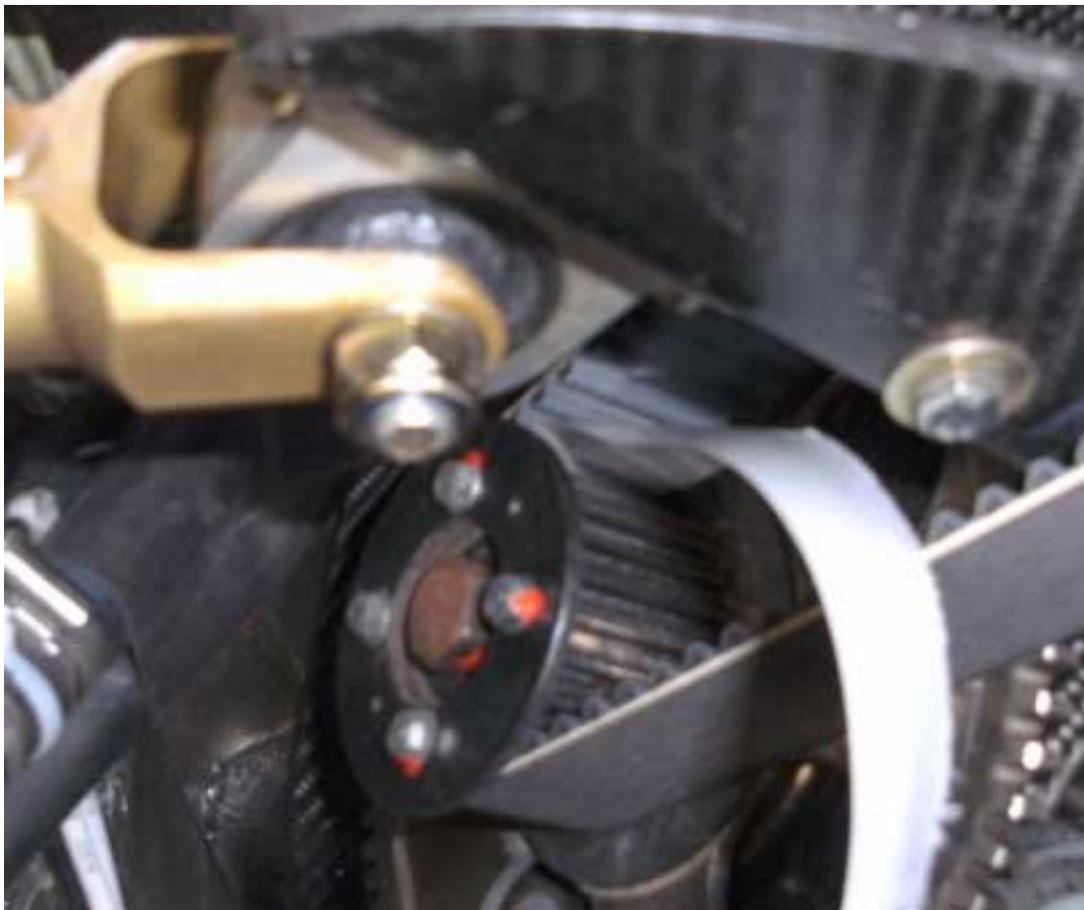
Wenn der Zahnriemen gesprungen ist, kann das mittels eines Stückes Mylarband ca. 30 mm breit und ca. 100 mm lang sehr einfach korrigiert werden.

Wenn der Abstand kleiner, z.B. null ist, so muss das Mylarband siehe Foto eingelegt werden und durch Drehen des Propellers zwischen unterer Riemenscheibe und Zahnriemen eingezogen werden. Der Propeller muss so weit gedreht werden, bis das Mylarband auf der anderen Seite wieder herausgekommen ist.

Wenn der Abstand zu groß ist, so ist das Mylarband auf der anderen Seite einzulegen. Prozedur so lange wiederholen, bis der Abstand stimmt.
