# Wartungshandbuch DG-800B

## 1.2 Höhensteuerung und Trimmung

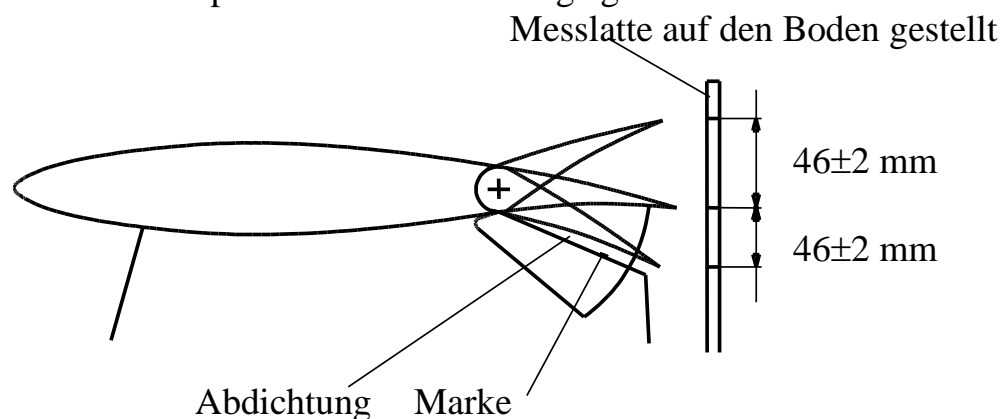
### 1.2.2 Höhenruderausschläge und Toleranzen

nach oben  $46 \pm 2$  mm

nach unten  $46 \pm 2$  mm

bei 134 von Drehachse

Das Ausmessen kann folgendermaßen geschehen:

Messlatte auf den Boden stellen.

Höhenruder auf 0 stellen. Dazu die Markierung an der Abdichtung mit der Oberkante der Seitenflosse zur Deckung bringen.

0-Stellung auf der Messlatte anzeichnen.

Von diesem Messpunkt aus die Ausschläge gemäß Skizze messen.
