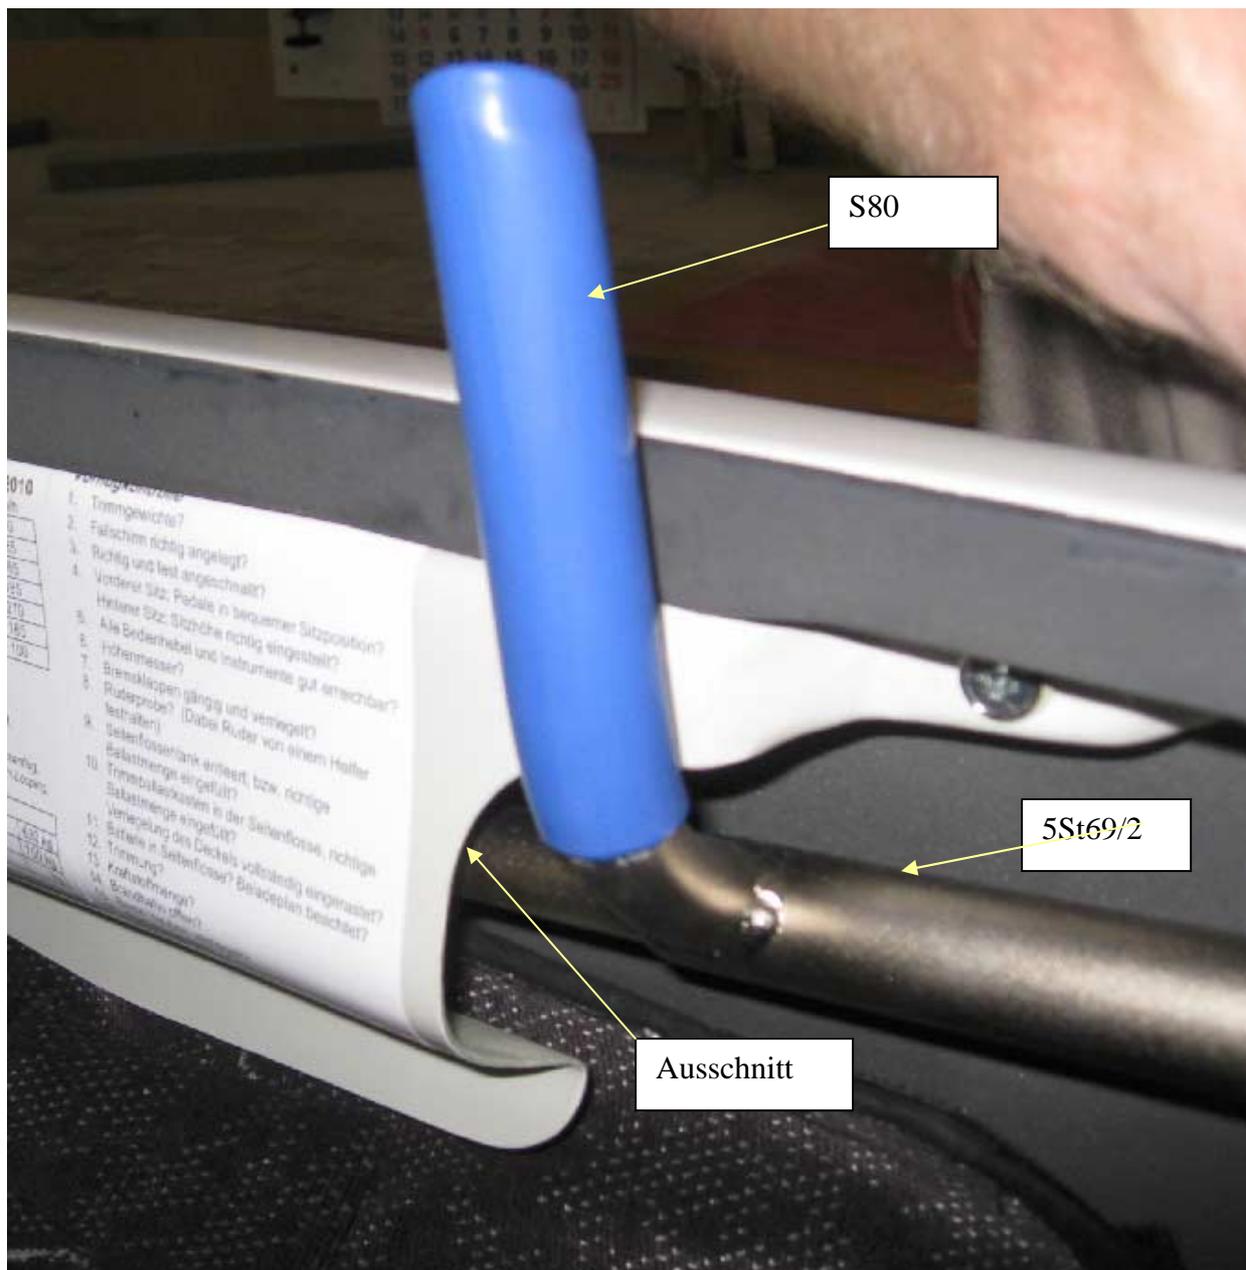
1. Linke Cockpitseitenverkleidung im hinteren und vorderen Cockpit ausbauen.
2. Bremsklappen-Stoßstange mit zusätzlichem Handgriff im vorderen Cockpit: Teil 5St69/2 anstelle von 5St69 einbauen, siehe auch Wartungshandbuch Diagramm 3. Neue Stopfmutter M6DIN985-8 zn und neuen Splint 1,5x12 DIN94 verwenden.
3. Bremsklappen voll ausfahren, Abstand X zwischen Anschlag 5St82/2 und 5St82/3 siehe Diagramm 3 WHB messen.
4. Die Position des zusätzlichen Handgriffes auf der vorderen Seitenverkleidung anzeichnen. Den Abstand X und zusätzliche 5 mm von dieser Position aus nach hinten anzeichnen. Die Seitenverkleidung von diesem Punkt aus entsprechend dem Foto ausschneiden.
5. Auf beide Griffe einen Handgriff S80 aufstecken.
6. Beide Seitenverkleidungen wieder montieren.
