- Gegenstand : Befestigung des Starterzahnkranzes am Kurbelwellenadapter
- Betroffen : DG-800B alle W.Nr. bis 8-260 mit Ausnahme 8-247 und 8-258
DG-500MB alle W.Nr. bis 5E220B15 mit Ausnahme 5E190B5
- Dringlichkeit : Maßnahme 1: Bei jeder täglichen Kontrolle, bis Maßnahme 2 durchgeführt wurde.
Maßnahme 2: Sobald Hinweise bestehen, das die Schraubverbindung zwischen Starterzahnkranz und Kurbelwellenadapter beschädigt ist (wenn z.B. ein abgerissener Senkkopfschraubenkopf im Motorraum gefunden wird), spätestens aber bis zum 31.12.2004

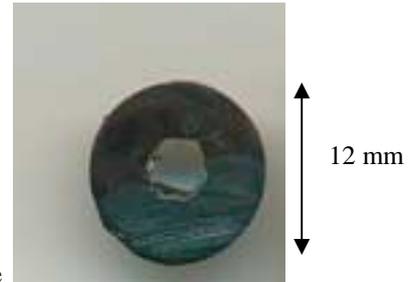
- Vorgang : In einigen Fällen war es dazu gekommen, dass Schrauben der Verbindung zwischen Starterzahnkranz und dem Adapter der Riemenscheibe gebrochen waren. Die abgesicherten Schraubenköpfe der Senkkopfschrauben (s. Foto) wurden im Motorraum entdeckt. Hiermit wird ein Verfahren beschrieben, mit dem unter Verwendung der vorhandenen Bauteile eine dauerhafte Verbindung erzielt werden kann.

Abgesicherter Schraubenkopf der Starterzahnkranzverschraubung

- Maßnahmen : 1. Inspektion des Motorraums auf eventuelle abgerissene Schraubenköpfe vor bzw. nach jedem Flug. Sollte ein solches Teil gefunden werden, ist ein weiterer Motorbetrieb untersagt, um Folgeschäden zu vermeiden.
2. a) Durchführung der Maßnahmen der Arbeitanweisung Nr.1 zu dieser TM.
b) Sofern aus den Betriebsaufzeichnungen hervorgeht, dass die beschriebenen Arbeiten bereits durchgeführt wurden (gemäß DG Service Information 48/02), so müssen diese nachträglich s. unten geprüft und bescheinigt werden.
