### Überprüfung des aktuell vorhandenen Anzugsmomentes der Mutter mit welcher der Umlenkhebel 5St19 auf der Schraube des Lagerbockes befestigt ist

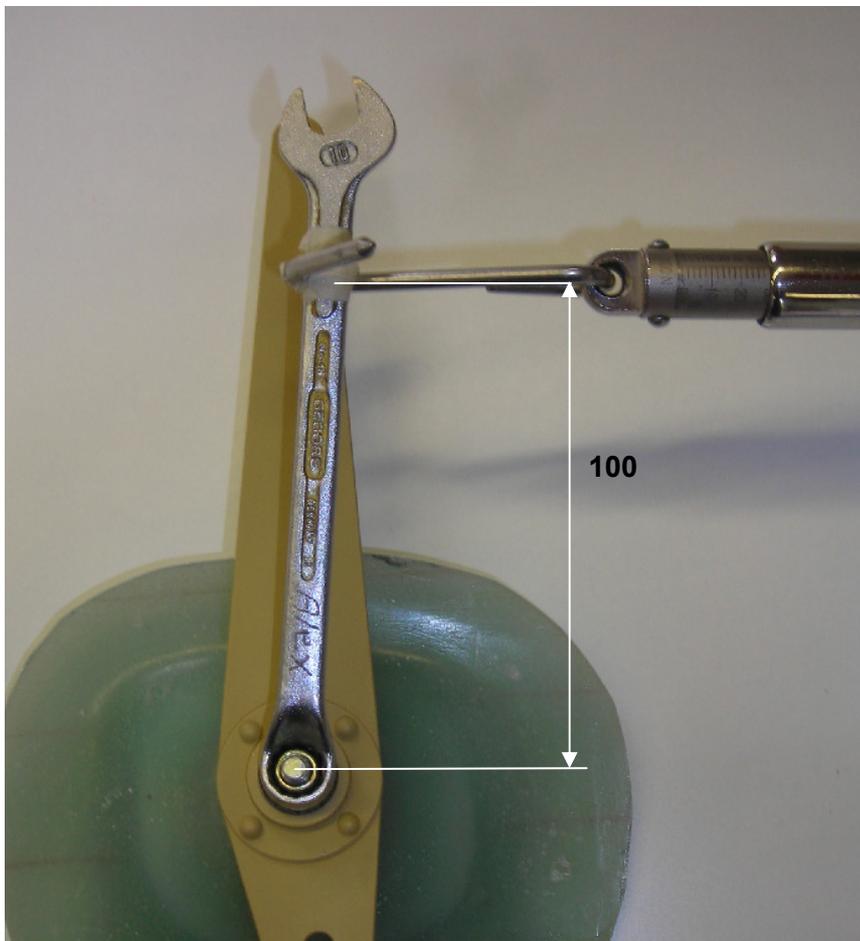
4. Falls kein Drehmomentenschlüssel, der sich auf ein Moment von 3 Nm einstellen lässt, zur Verfügung steht, so ist die Überprüfung wie folgt mit einem Schraubenschlüssel SW10 siehe Foto durchzuführen.  
Eine Federwaage mit Messbereich 50 N (5 kg) oder 100 N (10 kg) bei 100mm von der Mitte der Aufnahme für die Mutter z. B. mit Klebeband an dem Schraubenschlüssel befestigen.  
Die Mutter mit einer Kraft von 30 N (3 kg) nachziehen.  
Falls sich die Mutter nachziehen lässt, so war das Drehmoment zu gering und Maßnahme 2 der TM348/19 muss vor dem nächsten Flug durchgeführt werden.

5. Falls die Mutter mit 3 Nm oder fester angezogen war und die Schraube nicht gleich ausgetauscht werden soll, ist die Mutter mit einem Drehmomentenschlüssel auf 12 Nm nachzuziehen.
