- Gegenstand** : Kraftstoffschläuche aus PU, Limitierung der Lebensdauer, Ersatz durch neue Typen
- Betroffen** Muster: LS8, LS10
Baureihe: LS8-t, LS10-st

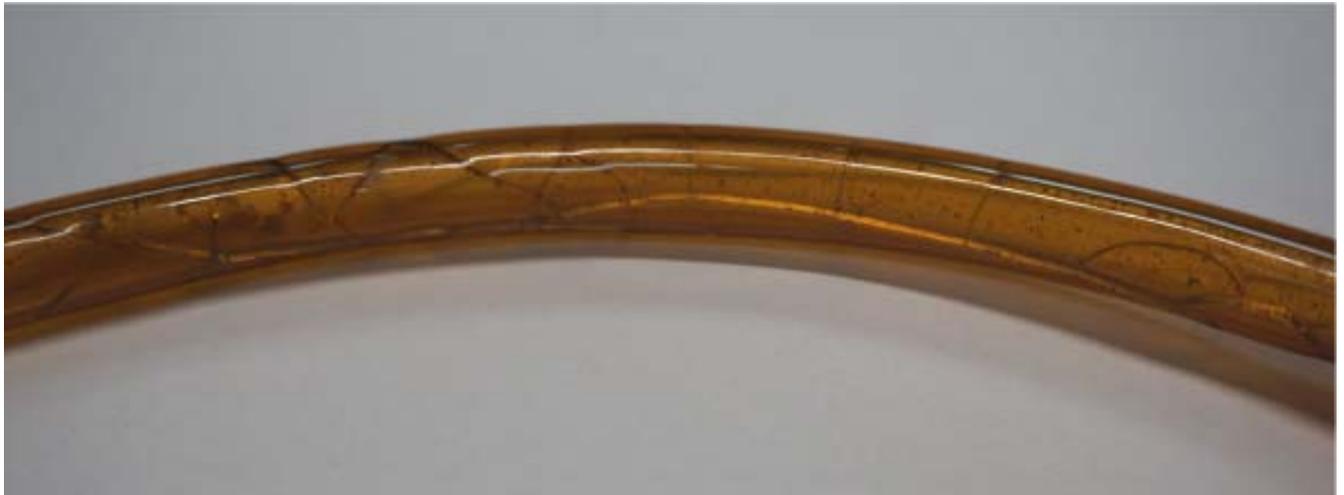
Foto zu Maßnahme 2

PU Schlauch mit Risslinien, die von innen ausgehen

2. Übergangsregelung für PU Schläuche, die bereits länger als 6 Jahre eingebaut sind: Kontrolle der eingebauten Kraftstoffschläuche auf Beschädigungen und/oder Veränderungen (siehe Foto auf Seite 3). Zur Durchführung der Kontrolle müssen Gepäckraumböden und -Rückwand ausgebaut werden.
Um die mit Metallgeflecht überzogenen Schläuche zu prüfen, genügt eine Stichprobe: Die Schlauchschelle der Kraftstoffzulaufleitung (rot), die vom Rumpf her kommt, an der mechanischen Kraftstoffpumpe (siehe Diagramm 2 bzw. 2a LS8-t oder 22 bzw. 23 LS10-st) lösen und das Metallgeflecht ca. 10 cm nach unten schieben. Dazu ist der rote Schrumpfschlauch zu entfernen.
Nach der Prüfung das Metallgeflecht wieder herunterziehen und die Schlauchschelle festziehen, auf den Schrumpfschlauch kann verzichtet werden.

- 2 ff Falls ein Fehler festgestellt wird, müssen alle Kraftstoffschläuche sofort ausgetauscht werden, ansonsten muss der Austausch bis Ende 2018 erfolgen.

3. Austausch der PU Kraftstoffschläuche im Rumpfbereich gegen Kraftstoffschläuche DIN 73379-2A und im Triebwerksbereich gegen feuerwiderstandsfähige Kraftstoffschläuche nach ISO 7840-A1 gemäß den Kraftstoffsystem-Diagrammen, welche mit dieser TM herausgegeben wurden.
